Unterschiede W123 Serie 0,5 zu Serie 1

Vergleichsfahrzeuge:

Stand 9. November 2011

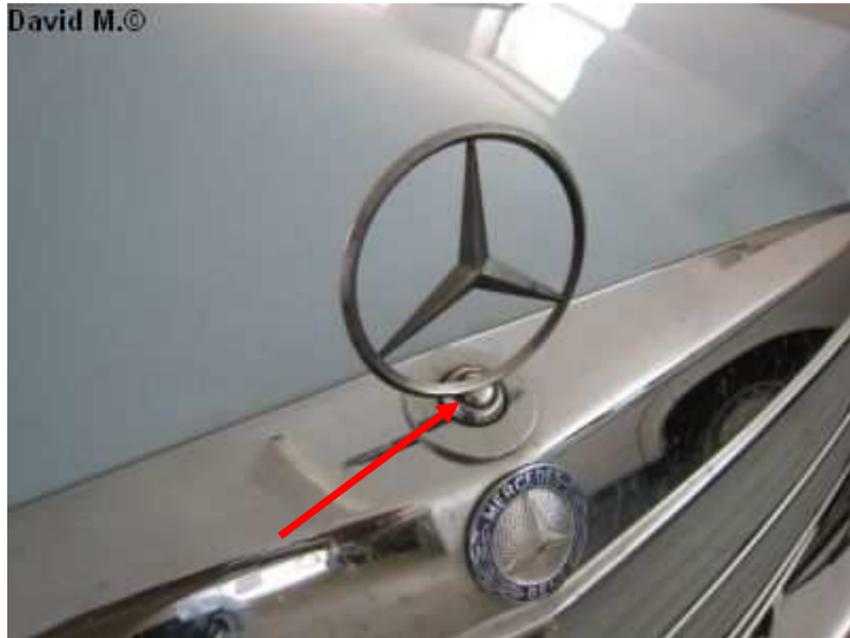
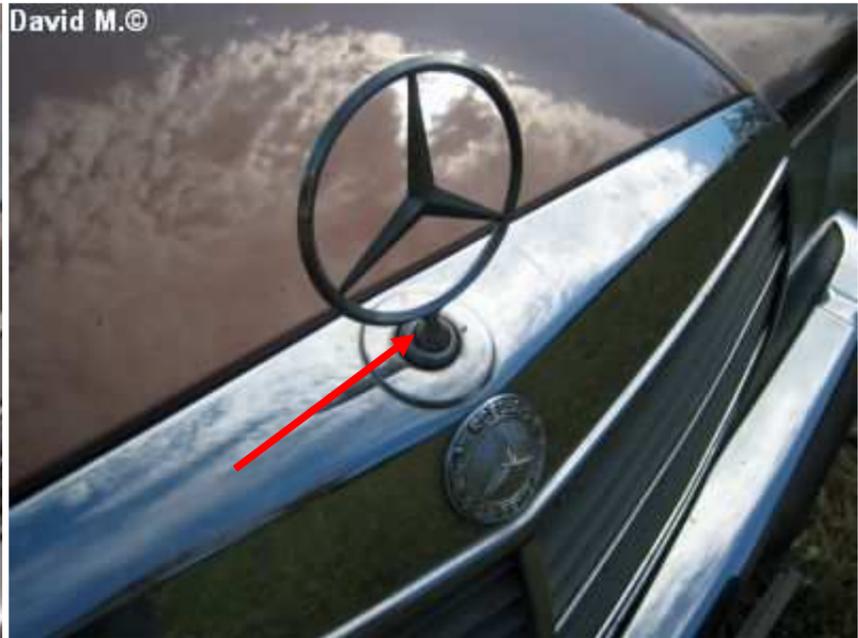
1) Stern am Kühlergrill sitzt direkt auf der Kugel, ohne Hals

- a) Stern ohne Hals
- b) Stern mit Hals
- c) Stern mit Hals
- d) Stern mit Hals

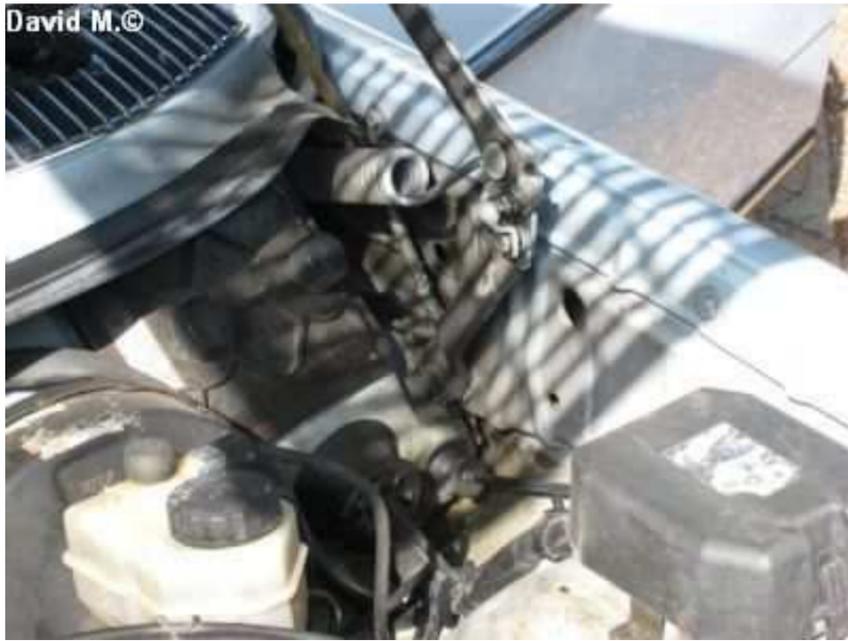
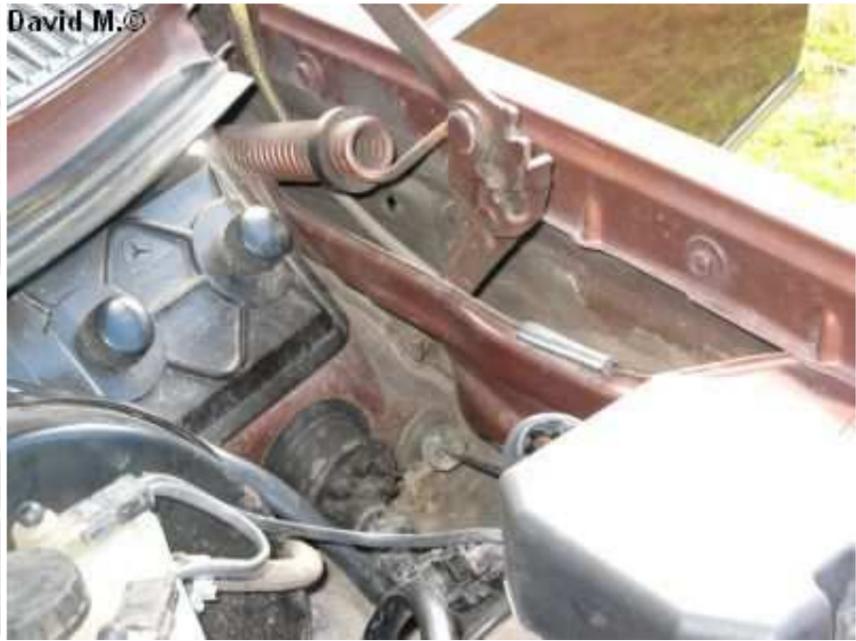
4) keine Haubenscharnierkästen, andere Scharniere

- a) keine Haubenscharnierkästen
- b) keine Haubenscharnierkästen
- c) keine Haubenscharnierkästen
- d) keine Haubenscharnierkästen

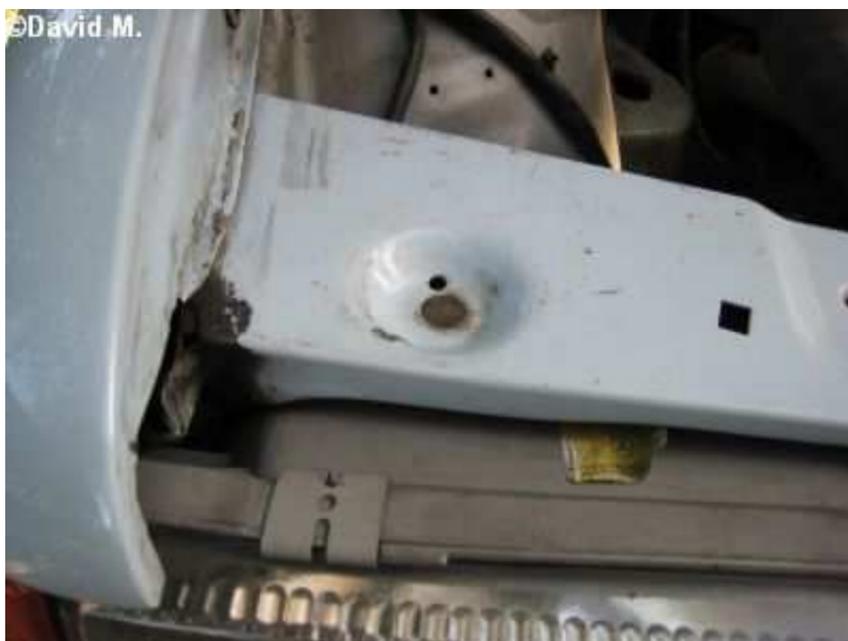
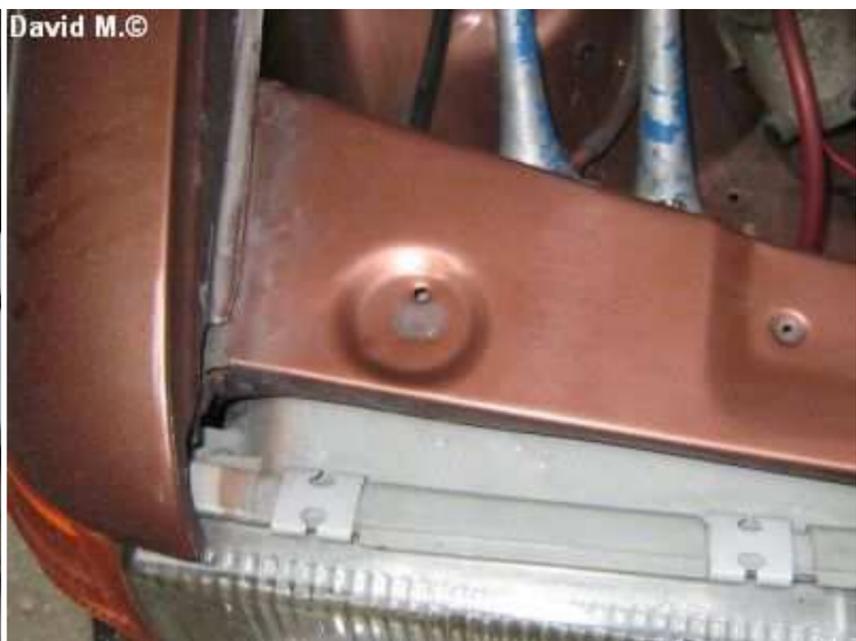
5) Mulde für Anschlag der Motorhaube tiefer

- a) tiefe Mulde
- b) nicht mehr feststellbar
- c) flache Mulde
- d) unbekannt

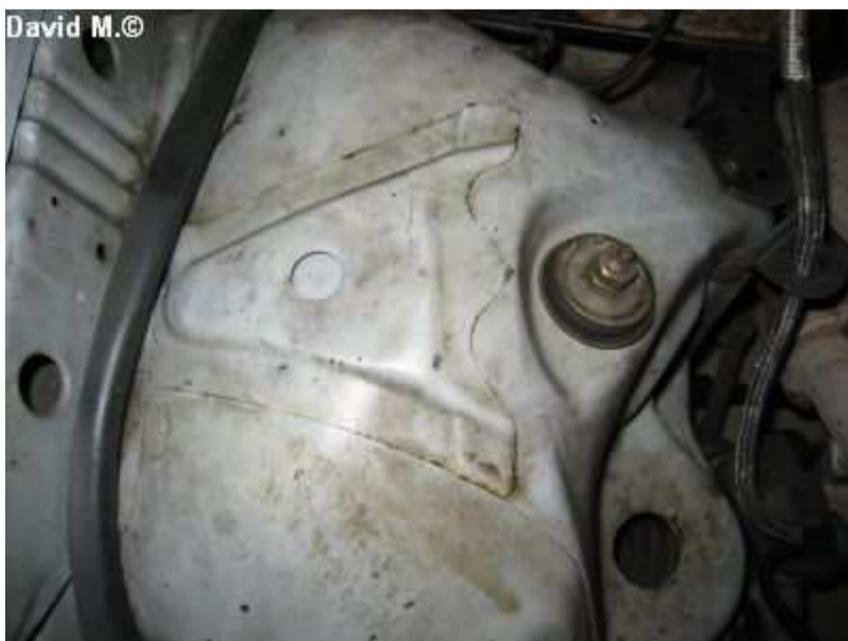
6) keine Schweißnahtabdichtung

- a) keine Schweißnahtabdichtung
- b) keine Schweißnahtabdichtung
- c) keine Schweißnahtabdichtung
- d) keine Schweißnahtabdichtung

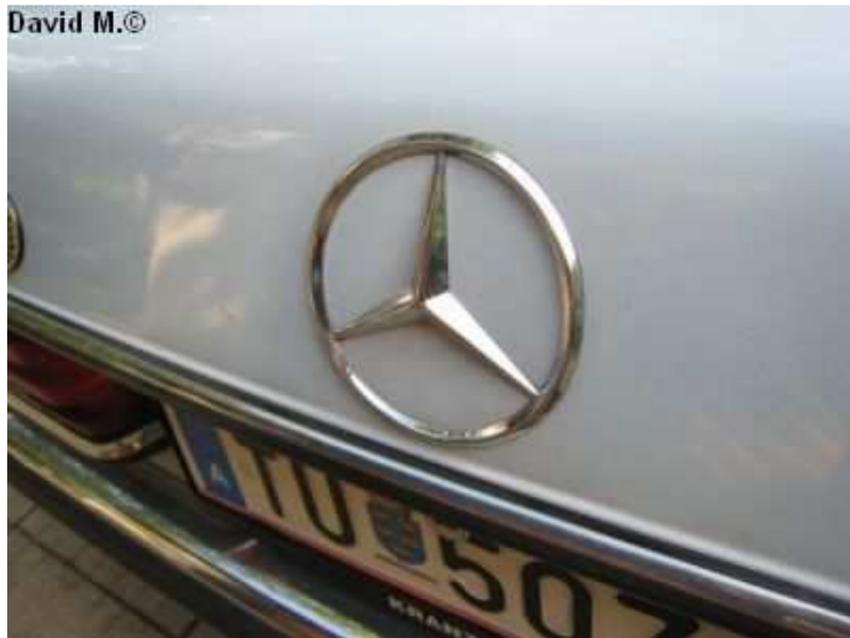
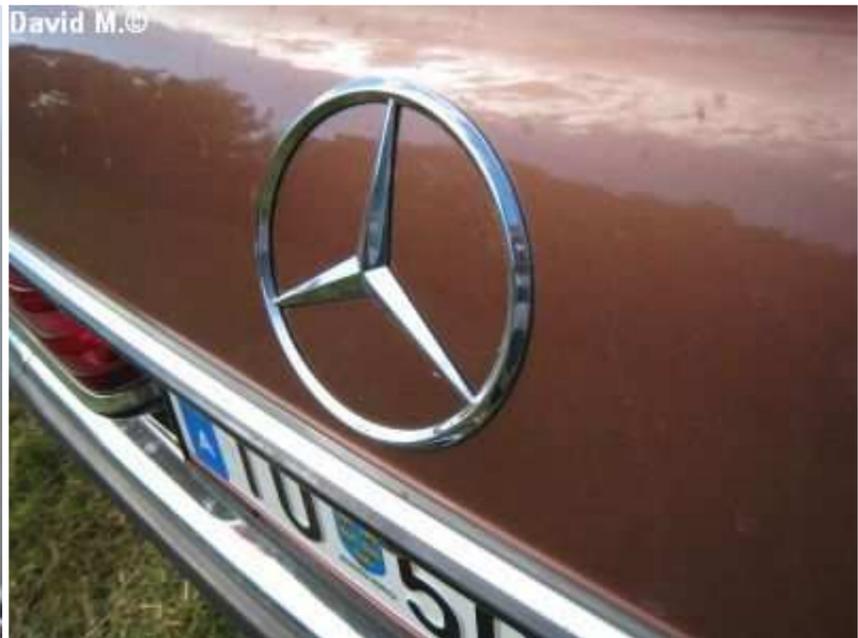
8) Stern am Heckdeckel dicker

- a) dicker Stern
- b) dicker Stern
- c) dicker Stern
- d) dünner Stern

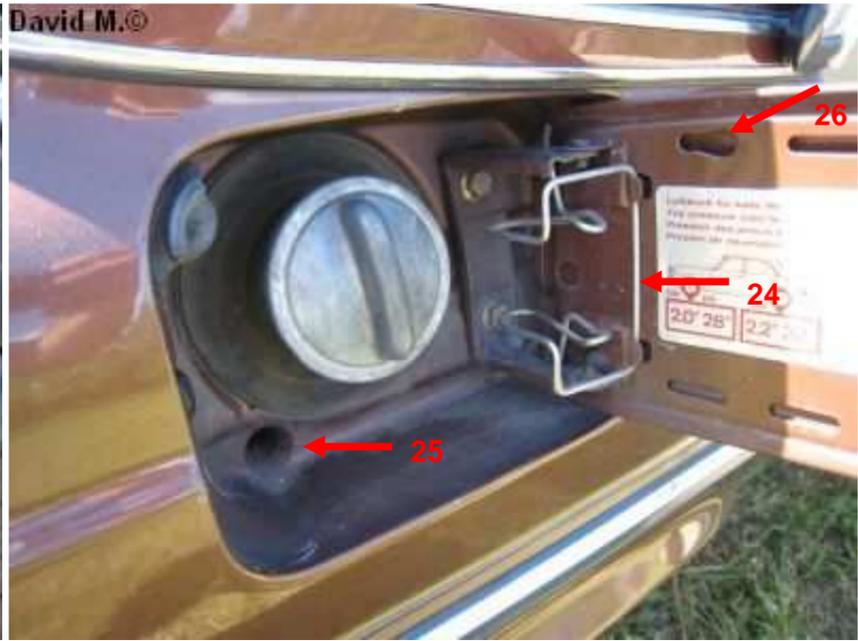
10) Tankdeckel mit 2 Federn, Plastikhalter für Deckel

- a) doppelte Feder
- b) doppelte Feder
- c) einteilige Feder
- d) einteilige Feder

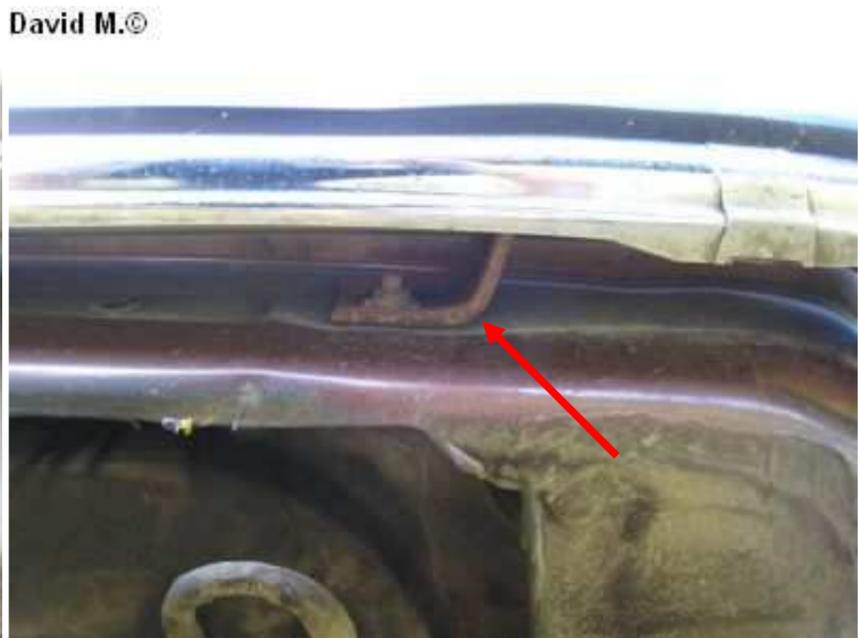
13) Stoßstange hinten pro Seite doppelt verschraubt statt einfach

- a) Stoßstange 4-fach verschraubt
- b) Stoßstange 4-fach verschraubt
- c) Stoßstange 4-fach verschraubt
- d) Stoßstange 4-fach verschraubt

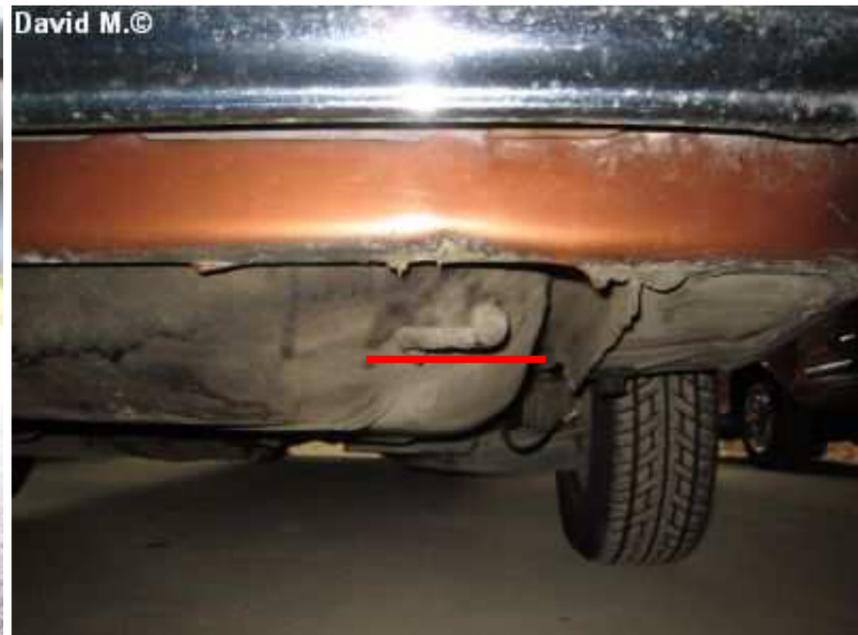
14) hintere Abschleppöse schräg zur Fahrbahn statt parallel

- a) unbekannt
- b) nicht mehr feststellbar
- c) parallel
- d) unbekannt

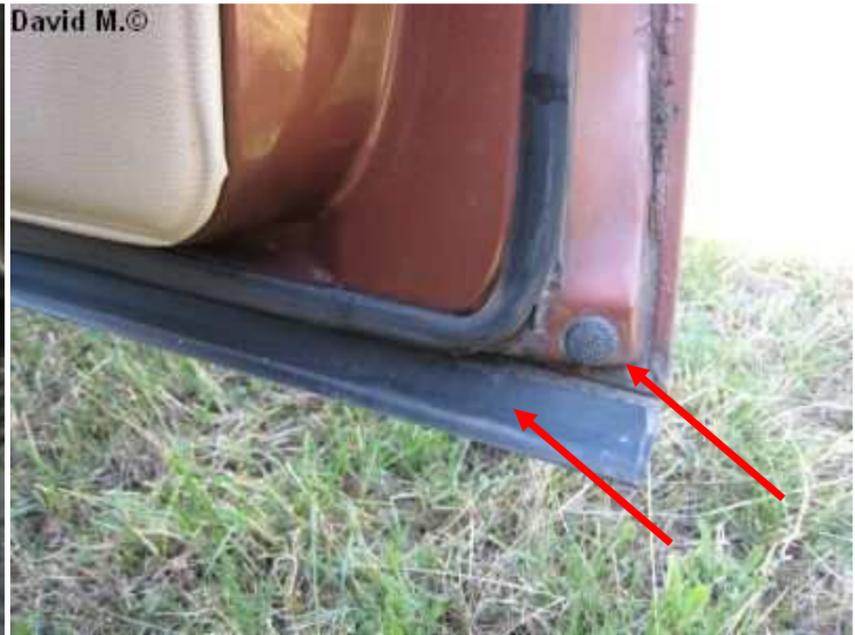
15) untere Türzierleisten kurz, bis Türunterkante

- a) kurze Zierleisten
- b) kurze Zierleisten
- c) kurze Zierleisten
- d) kurze Zierleisten

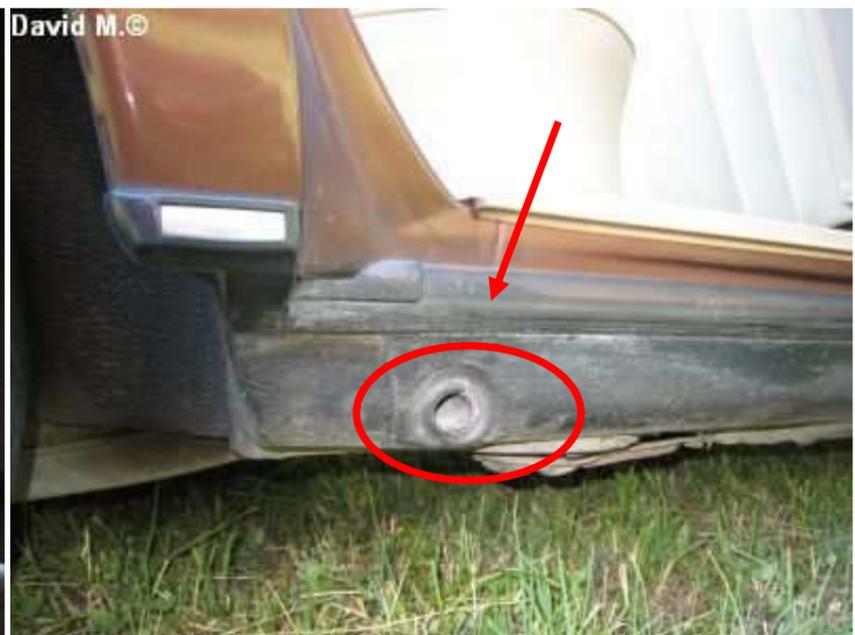
17) Form der Wagenheberaufnahmen anders

- a) andere Wagenheberaufnahmen
- b) andere Wagenheberaufnahmen
- c) andere Wagenheberaufnahmen
- d) neue Wagenheberaufnahmen

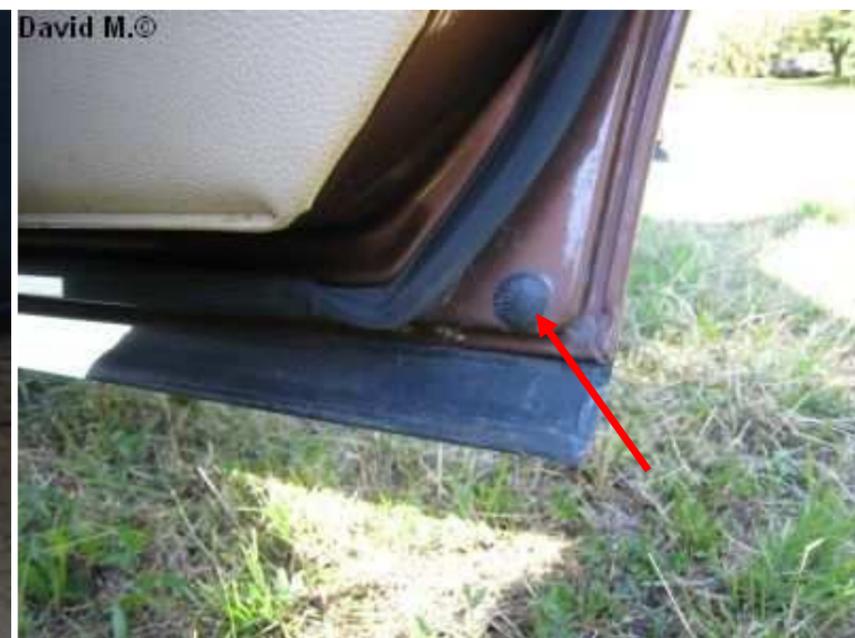
19) Zierleisten der Fondtüren hinten nicht geschraubt, deshalb kein Loch für Befestigung

- a) Tür ohne Loch im Eck
- b) Tür ohne Loch im Eck
- c) Tür ohne Loch im Eck
- d) Tür ohne Loch im Eck

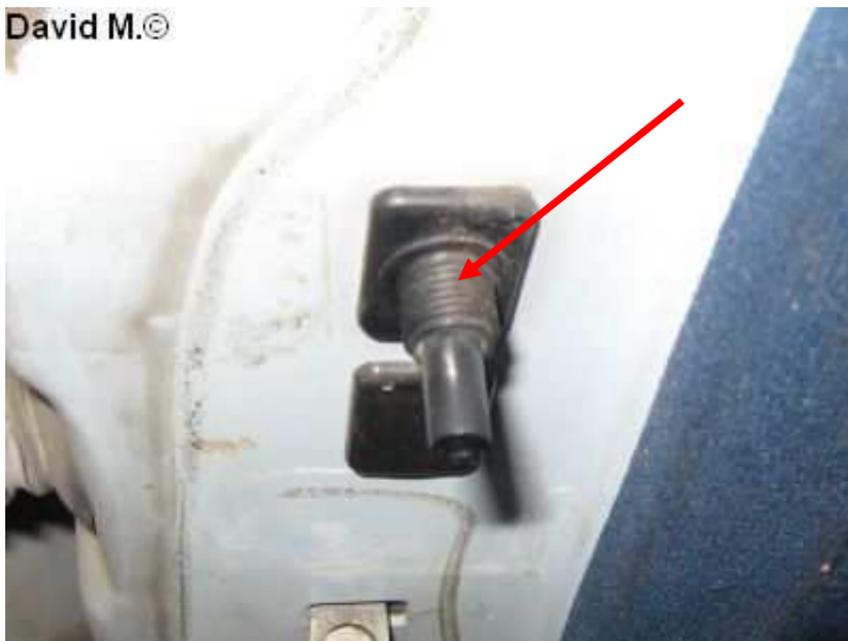
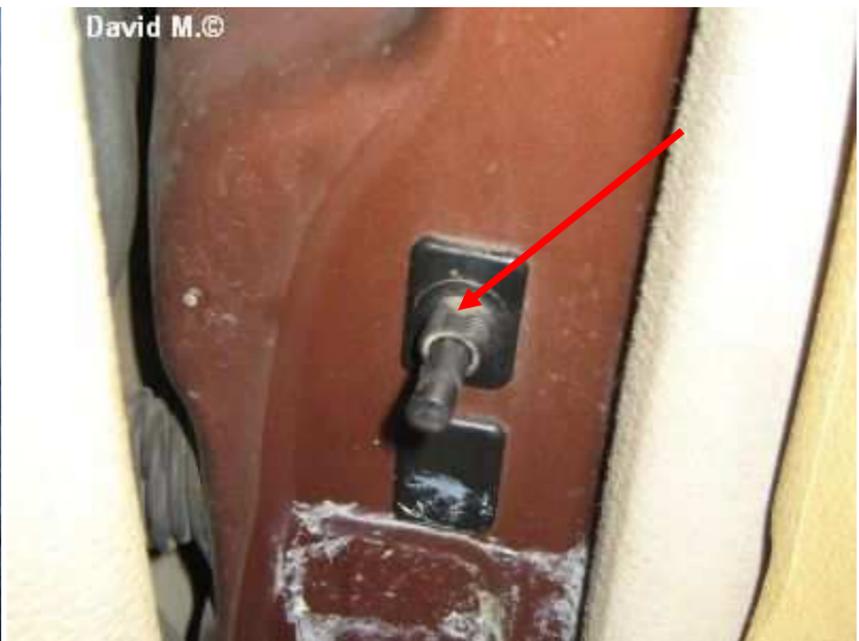
21) Türkontakte ohne Abflachung am Gewinde

- a) ohne Abflachung
- b) ohne Abflachung
- c) ohne Abflachung
- d) unbekannt

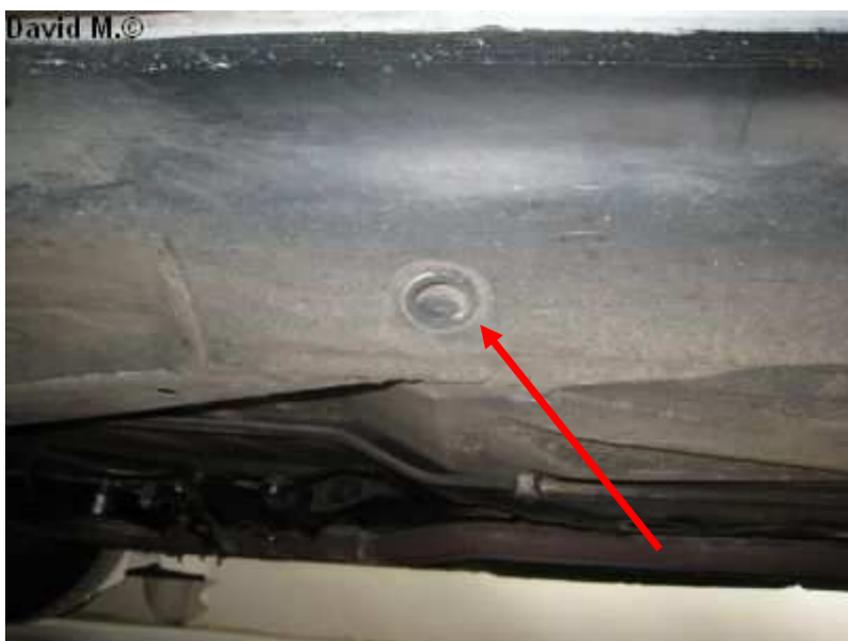
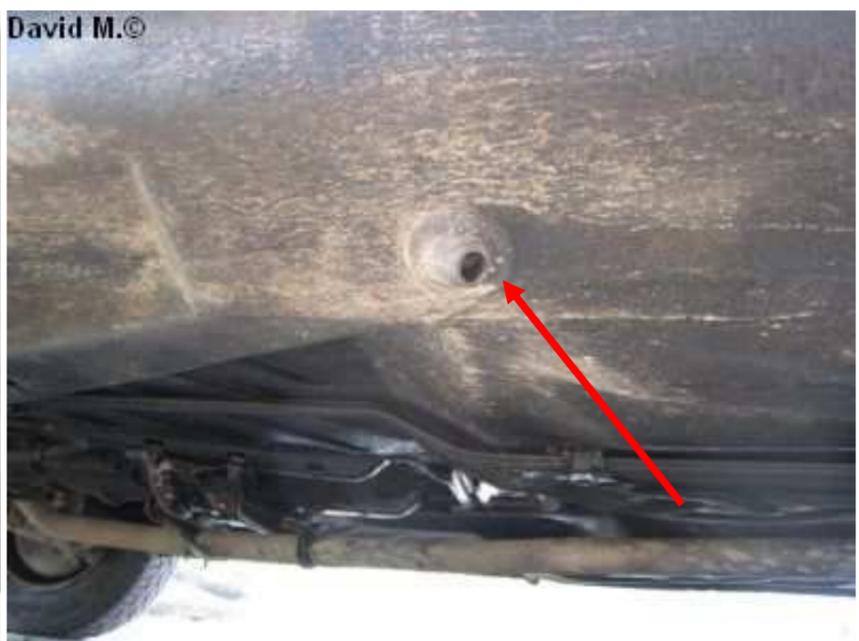
22) keine Schwellerentlüftung; Aufnahme im Blech nicht vorgesehen, geschlossener Gummistoppel

- a) keine Schwellerentlüftung
- b) keine Schwellerentlüftung
- c) keine Schwellerentlüftung
- d) keine Schwellerentlüftung

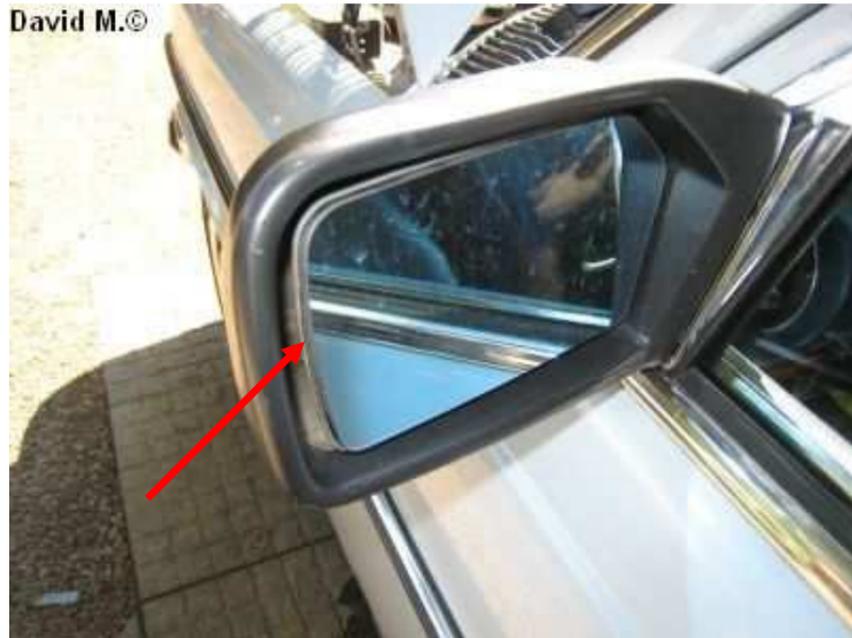
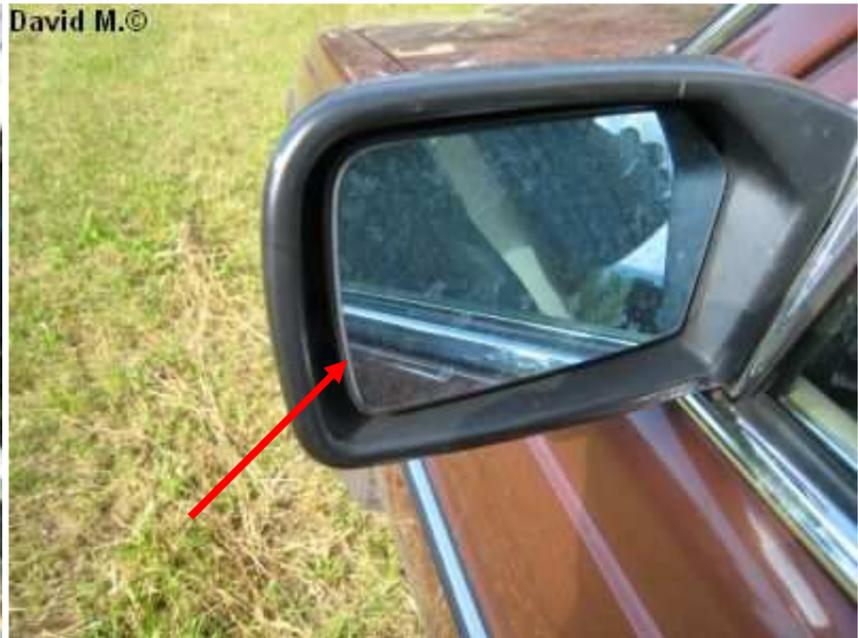
23) Außenspiegelglas auf Metallträger statt Kunststoff

- a) Spiegel mit Metallträger
- b) Spiegel mit Metallträger
- c) Spiegel mit Metallträger
- d) Spiegel mit Kunststoffträger

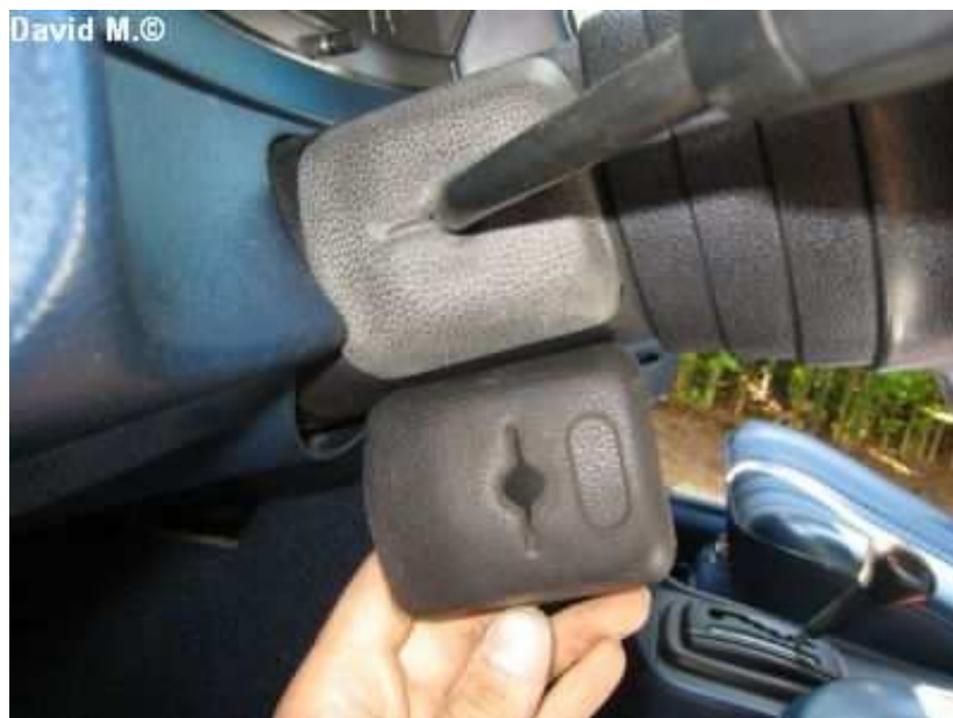
24) Schlitz im Blinkerhebelgummi senkrecht

- a) Schlitz senkrecht
- b) Schlitz senkrecht
- c) Schlitz senkrecht
- d) Schlitz waagrecht

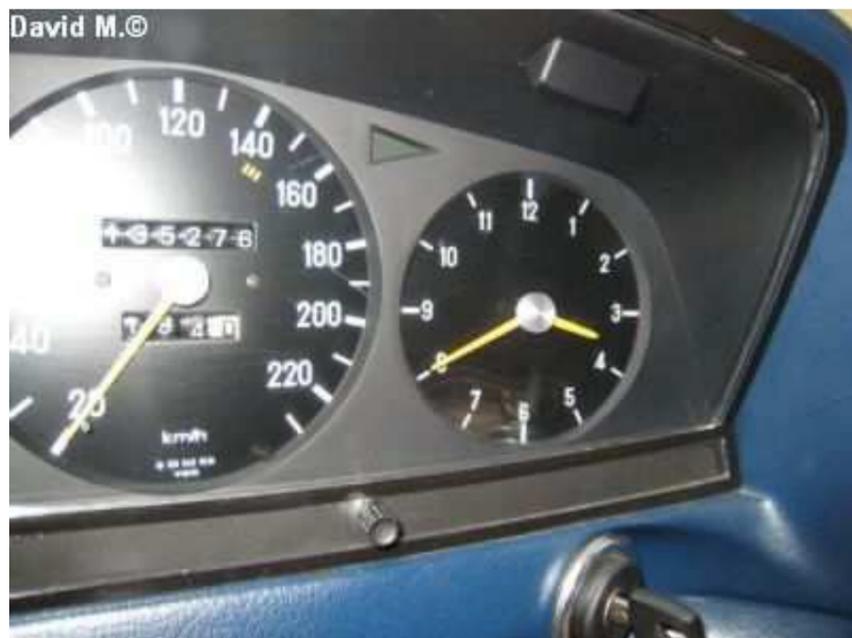
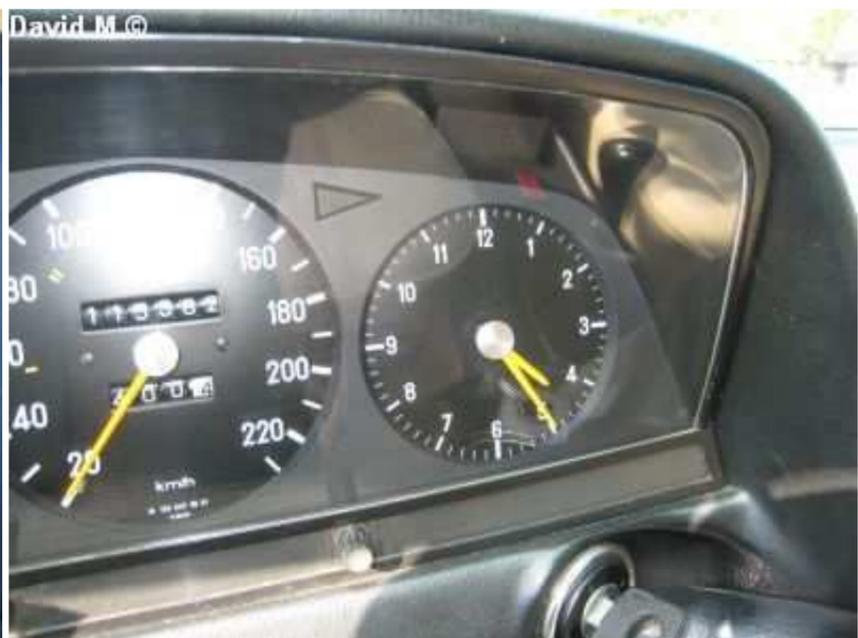
26) Uhr ohne Minuteneinteilung

- a) Uhr ohne Minuteneinteilung
- b) Uhr mit Minuteneinteilung
- c) Uhr mit Minuteneinteilung
- d) Uhr mit Minuteneinteilung

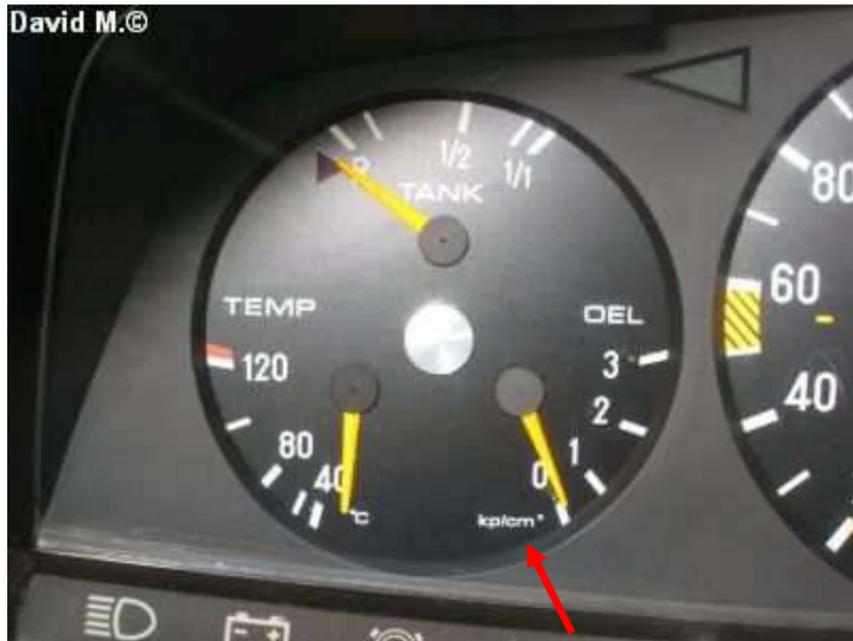
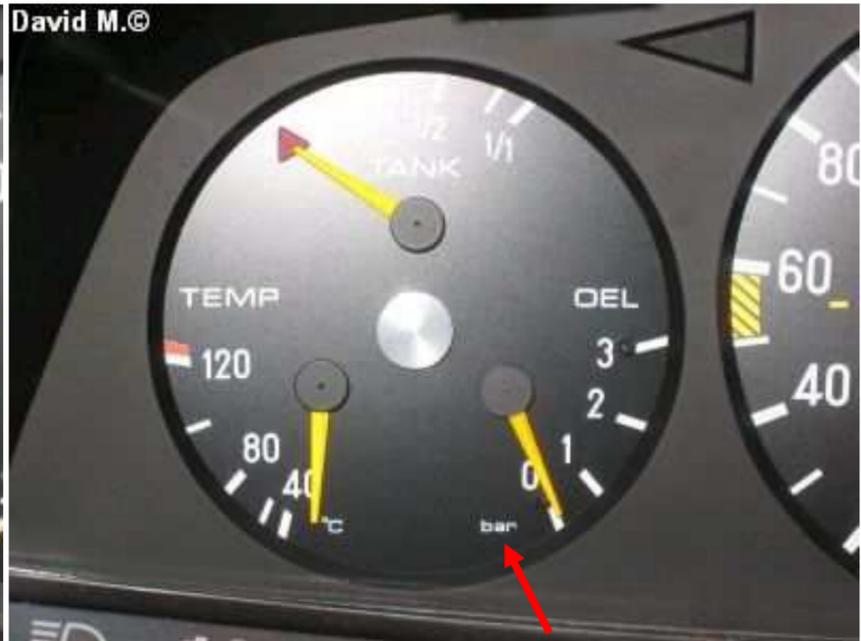
27) Öldruckangabe in kp/cm^2 statt bar

- a) unbekannt
- b) Angabe in kp/cm^2
- c) Angabe in kp/cm^2
- d) unbekannt

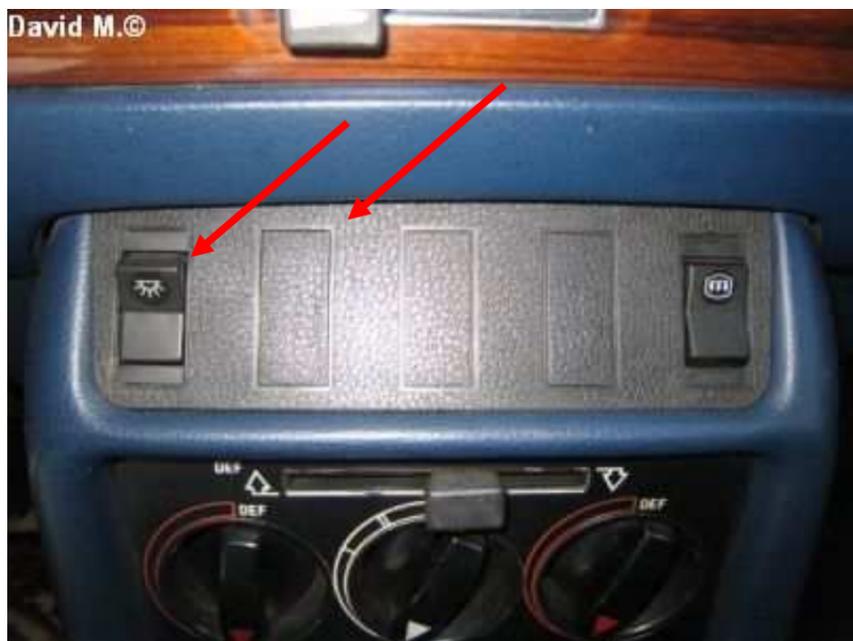
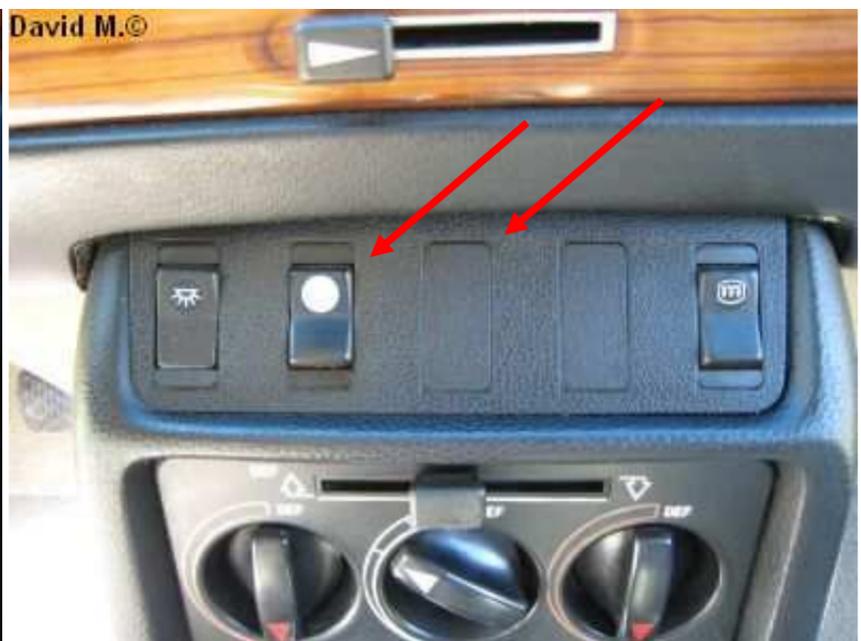
28) Kippschalter der Mittelkonsole eckig, Ausschnitte in der Schalterleiste eckig

- a) eckige Kippschalter
- b) eckige Kippschalter
- c) eckige Kippschalter
- d) eckige Kippschalter

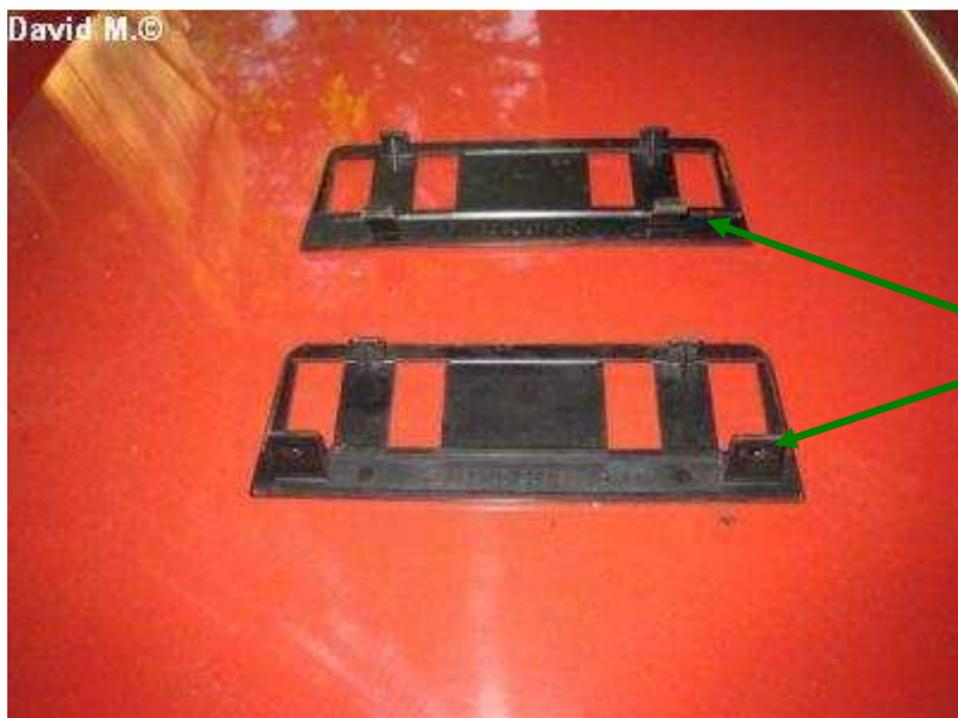
< Serie 1

< Serie 0,5

29) Schalterleiste auf Mittelkonsole geschraubt

- a) nicht feststellbar
- b) Abdeckung geschraubt
- c) nicht feststellbar
- d) Abdeckung geschraubt

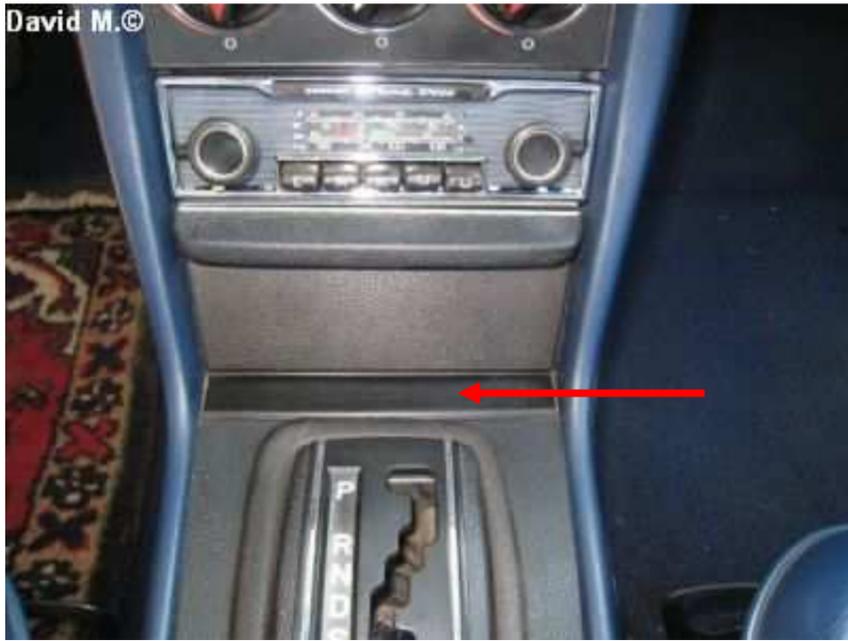
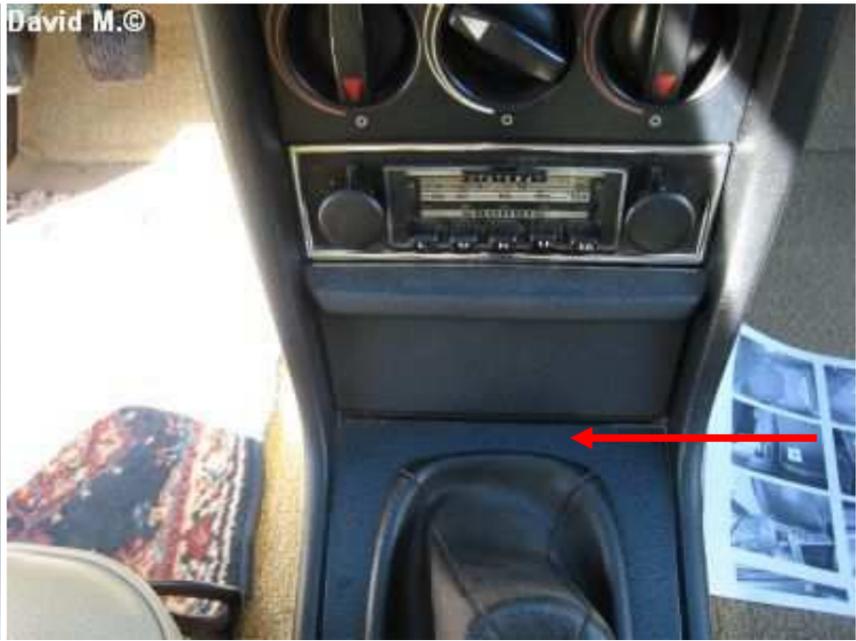
30) Aschenbecher - Blechstreifen unten sichtbar ca. 2cm

- a) Aschenbecher mit Blechstreifen
- b) Aschenbecher mit Blechstreifen
- c) Aschenbecher mit Blechstreifen
- d) Aschenbecher mit Blechstreifen

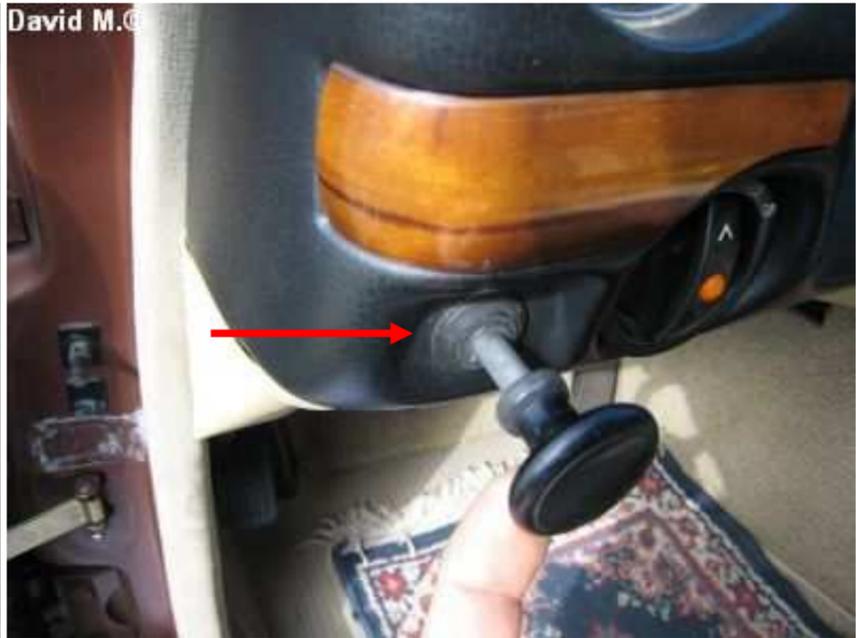
32) Führung der Feststellbremse eingeleitet, Schlitz sichtbar

- a) geschraubt / Schlitz sichtbar
- b) geschraubt / Schlitz sichtbar
- c) geschraubt / Schlitz sichtbar
- d) geschraubt / Schlitz sichtbar

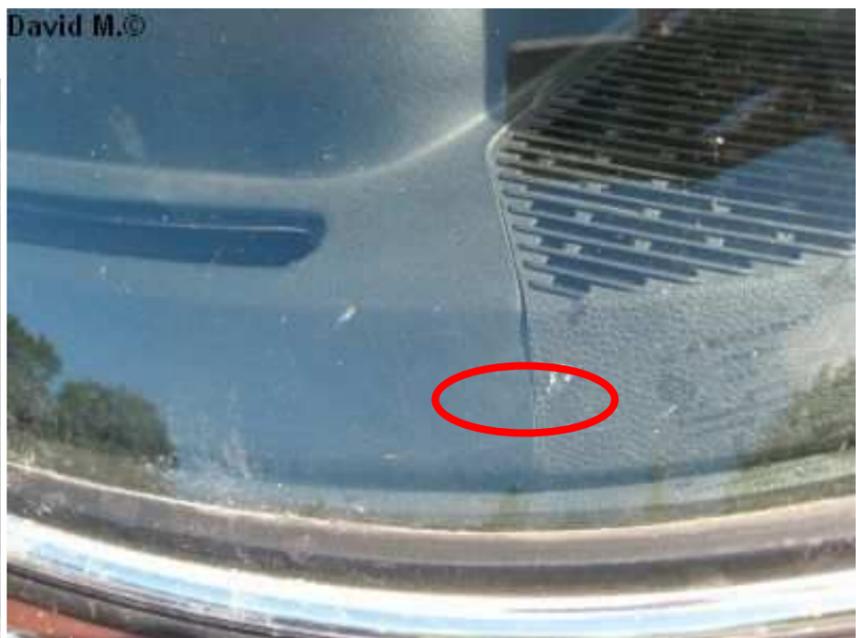
33) Lautsprecherabdeckungen glatt, ohne Maserung

- a) Lautsprecherabdeckungen ohne Maserung
- b) Lautsprecherabdeckungen mit Maserung
- c) Lautsprecherabdeckungen mit Maserung
- d) Lautsprecherabdeckungen mit Maserung

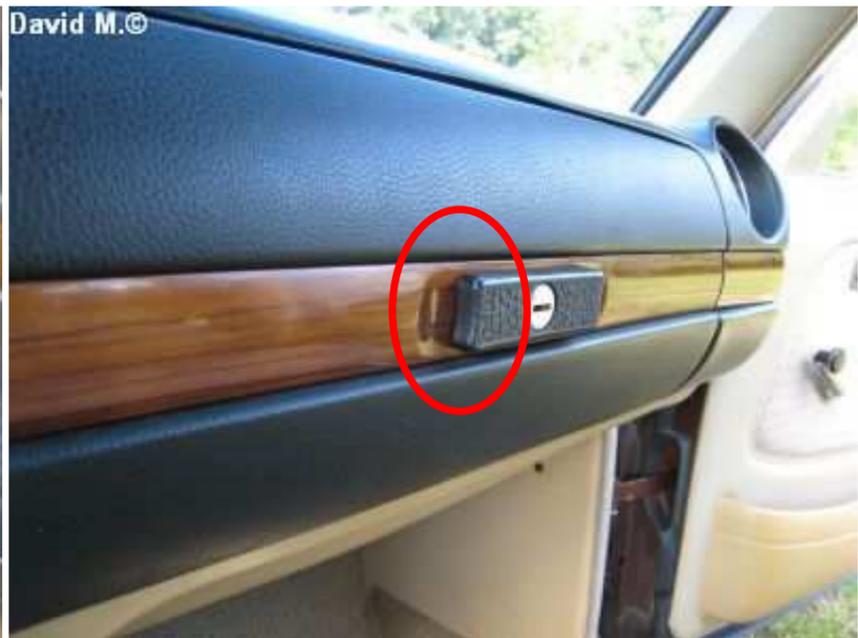
35) Verschlussschieber vom Handschuhfach rechteckig und mit Ausnehmungen

- a) Verschlussschieber ohne Ausnehmungen (vielleicht getauscht)
- b) Verschlussschieber ohne Ausnehmungen
- c) Verschlussschieber ohne Ausnehmungen
- d) Verschlussschieber ohne Ausnehmungen

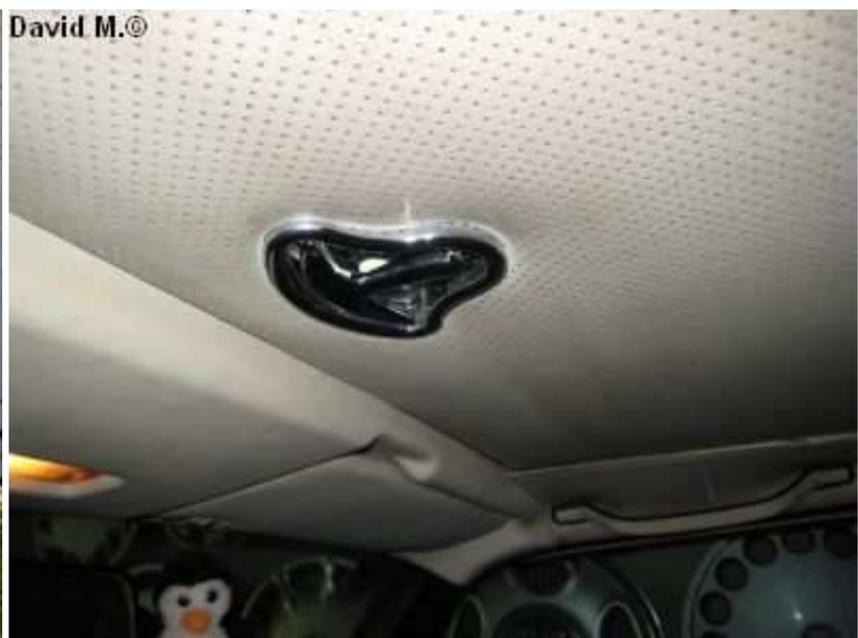
36) Sonnenblenden und Verkleidung in Innenausstattungsfarbe (bei schwarz und blau)

- a) Sonnenblenden und Abdeckung färbig
- b) Sonnenblenden und Abdeckung schon in weiß
- c) bei Ausstattungsfarbe pergament alles einfarbig
- d) Sonnenblenden und Abdeckung in weiß

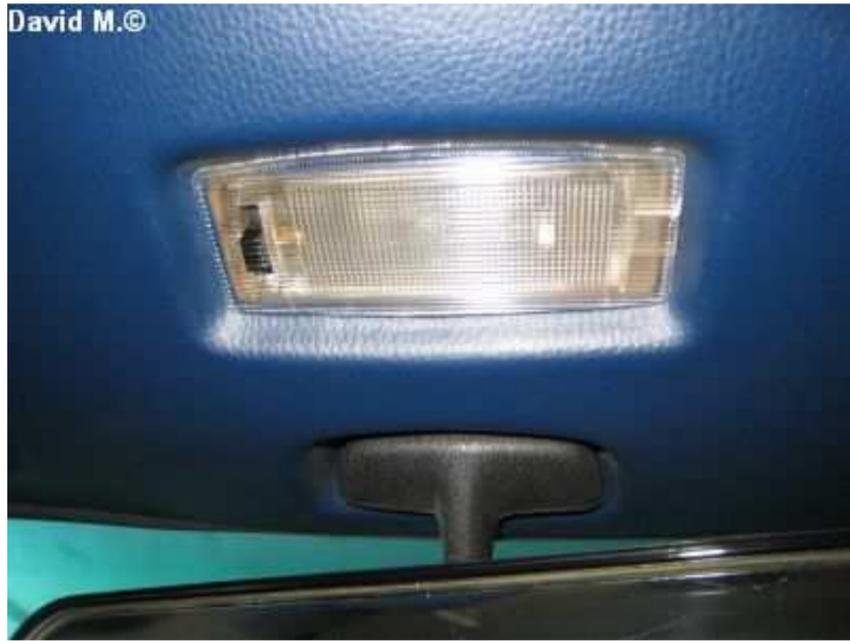
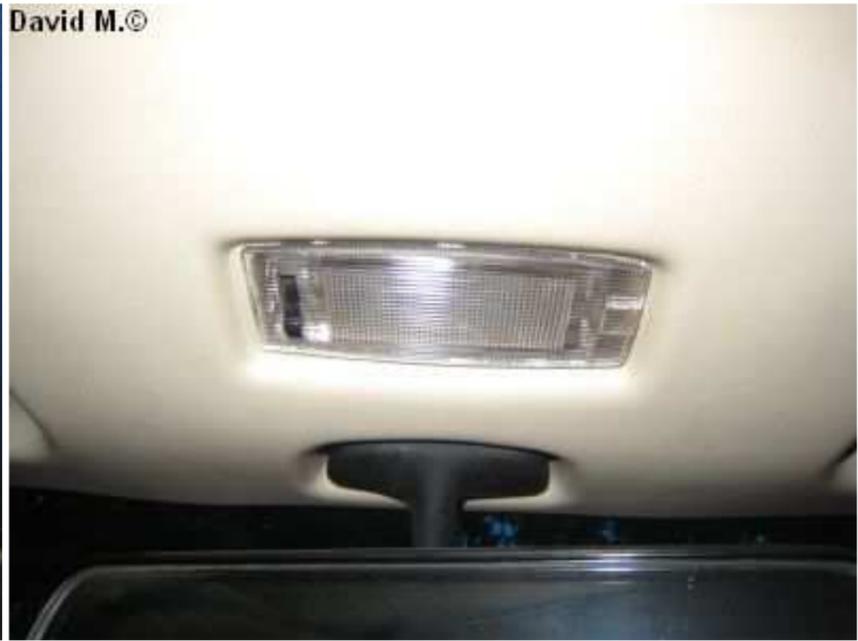
38) klare Innenraumleuchte

- a) nicht feststellbar
- b) nicht mehr feststellbar
- c) Leuchte milchig
- d) Leuchte milchig

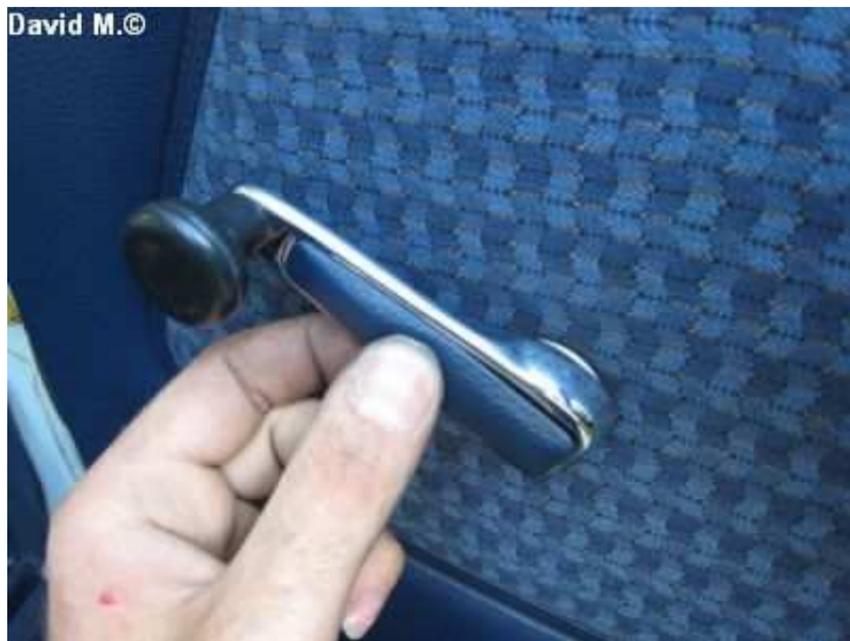
39) Fensterkurbeleinlagen weich

- a) weiche Fensterkurbeleinlagen
- b) weiche Fensterkurbeleinlagen
- c) weiche Fensterkurbeleinlagen
- d) harte Fensterkurbeleinlagen
