Unterschiede W123 Serie 0,5 zu Serie 1

Vergleichsfahrzeuge:

Stand 9. November 2011

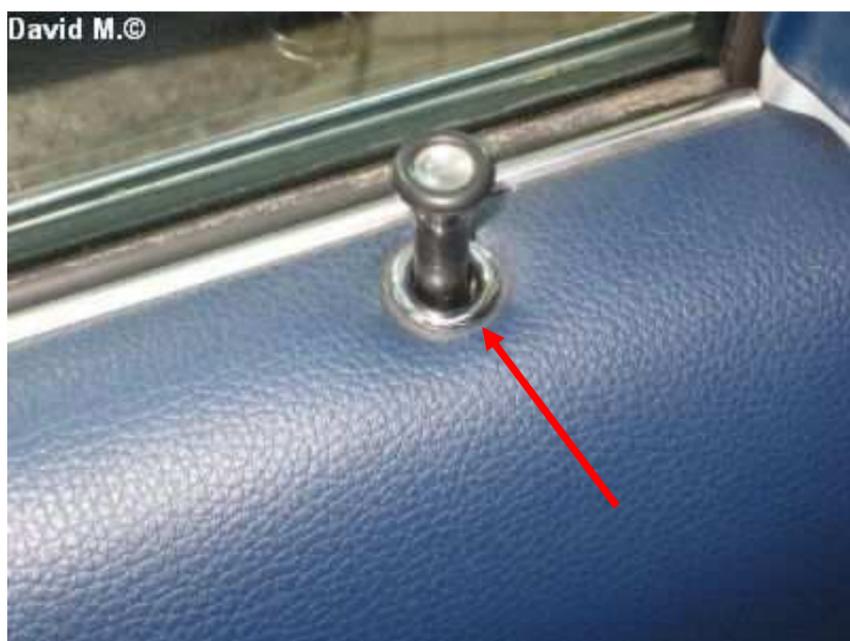
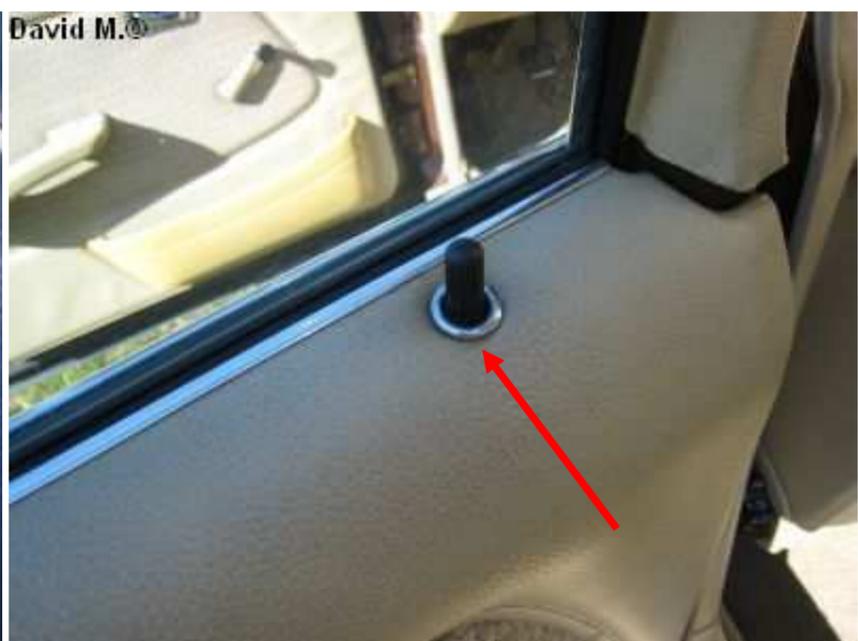
40) Chromringe der Türverriegelungen aus Kunststoff und gesteckt (es ist nicht der Verriegelungsknopf gemeint)

- a) Kunststoff
- b) nicht mehr feststellbar
- c) spätere Ausführung aus Metall
- d) spätere Ausführung aus Metall

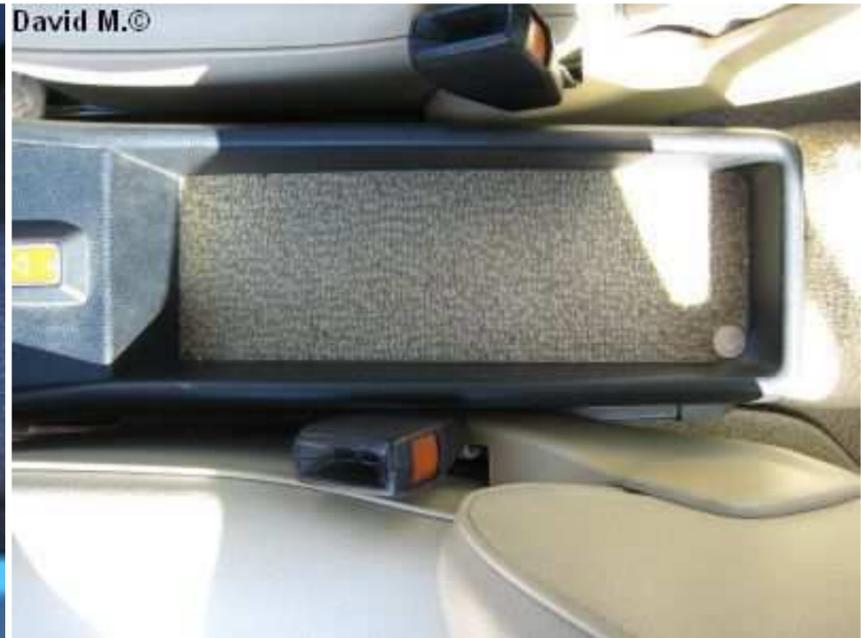
41) Teppich in Mittelkonsole immer schwarz, kein Schlingenteppich

- a) schwarze Teppicheinlage
- b) schwarze Teppicheinlage
- c) schwarze Teppicheinlage
- d) Teppicheinlage in Ausstattungsfarbe

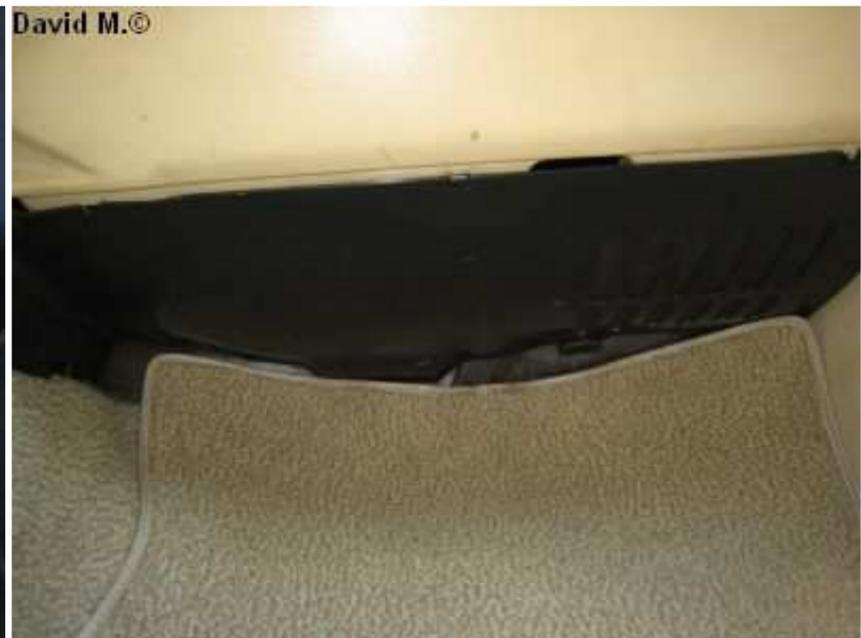
43) zweiteilige Fußraumverkleidungen am Übergang geschraubt + geclipst statt eingehängt

- a) geschraubte Ausführung
- b) geschraubte Ausführung
- c) geschraubte Ausführung
- d) eingehängt

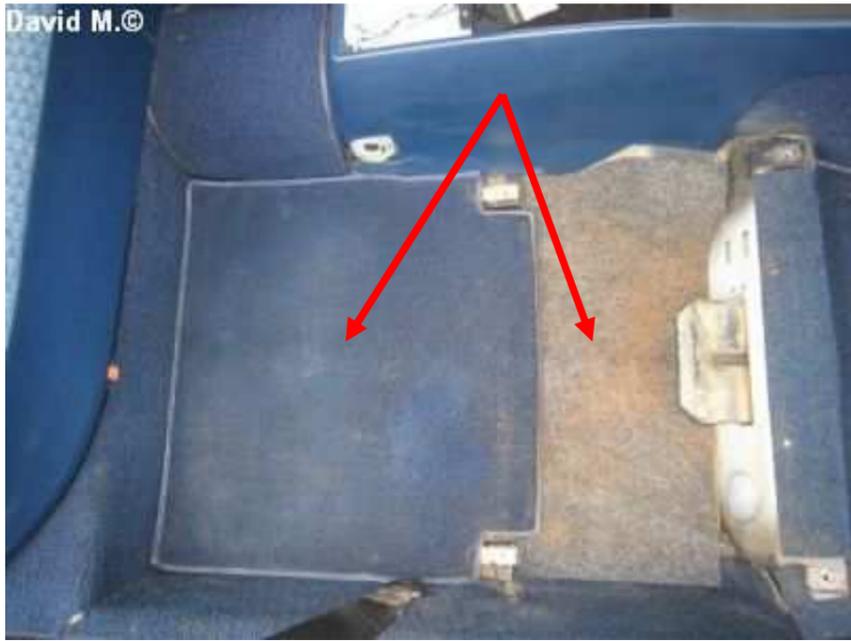
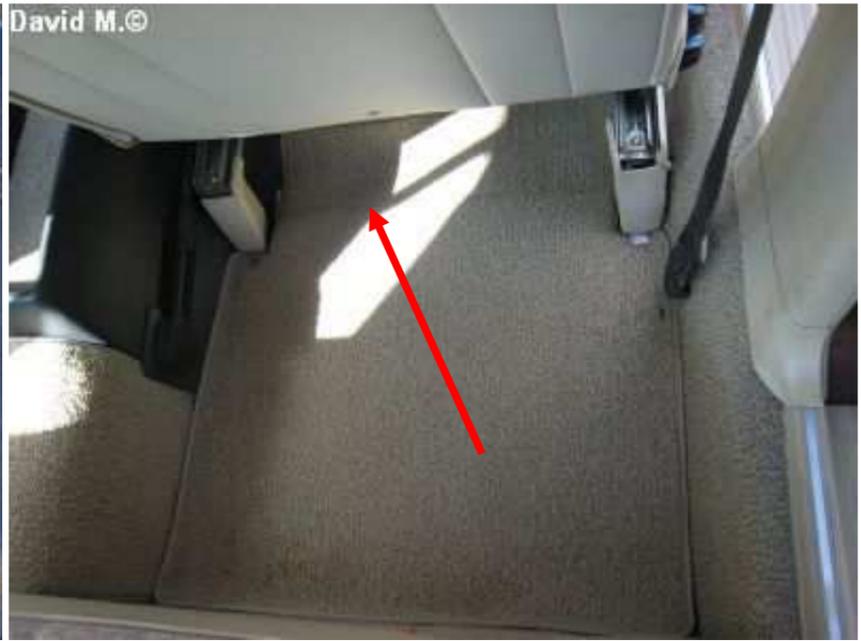
45) Bodenteppiche hinten kleiner, Filzteppich in grau unter den Vordersitzen

- a) alte Teppichform
- b) alte Teppichform
- c) alte Teppichform
- d) alte Teppichform

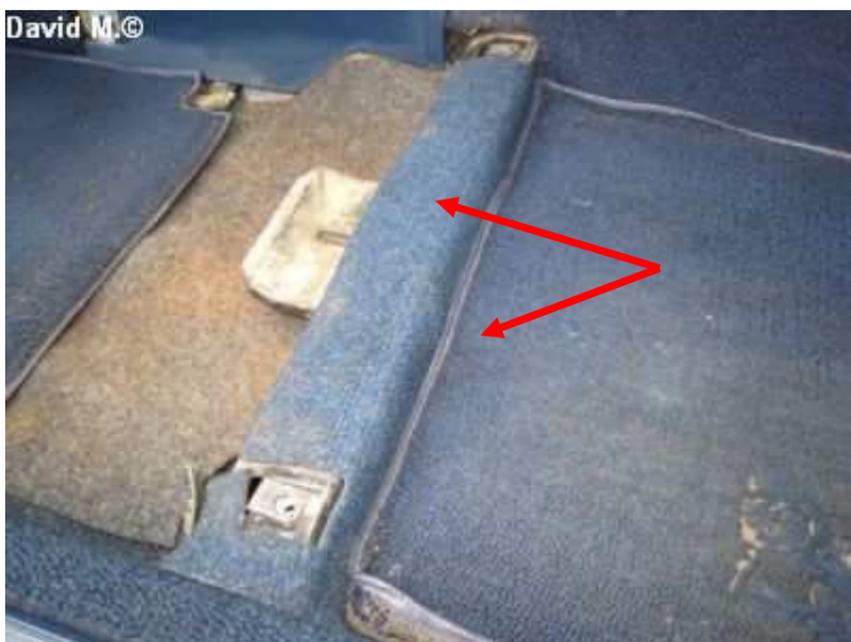
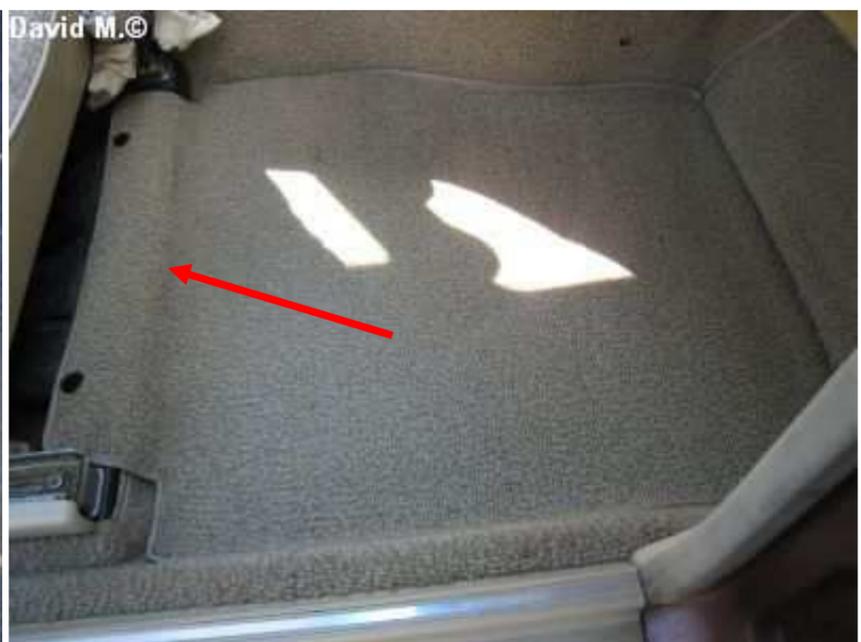
46) Fahrersitzkonsole mit Filzteppich verkleidet, vordere Teppiche nicht auf Sitzkonsole geclipst

- a) alte Teppichform
- b) alte Teppichform
- c) alte Teppichform
- d) alte Teppichform

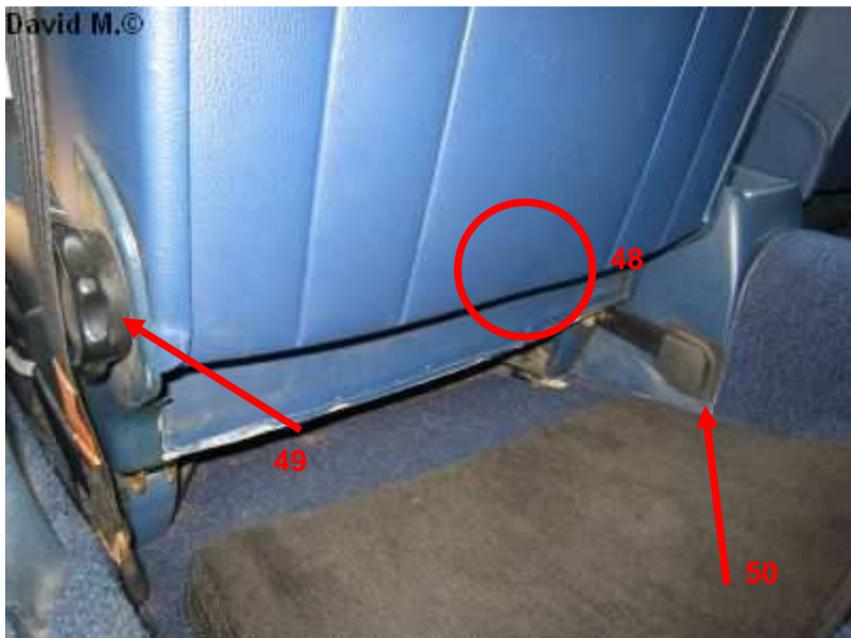
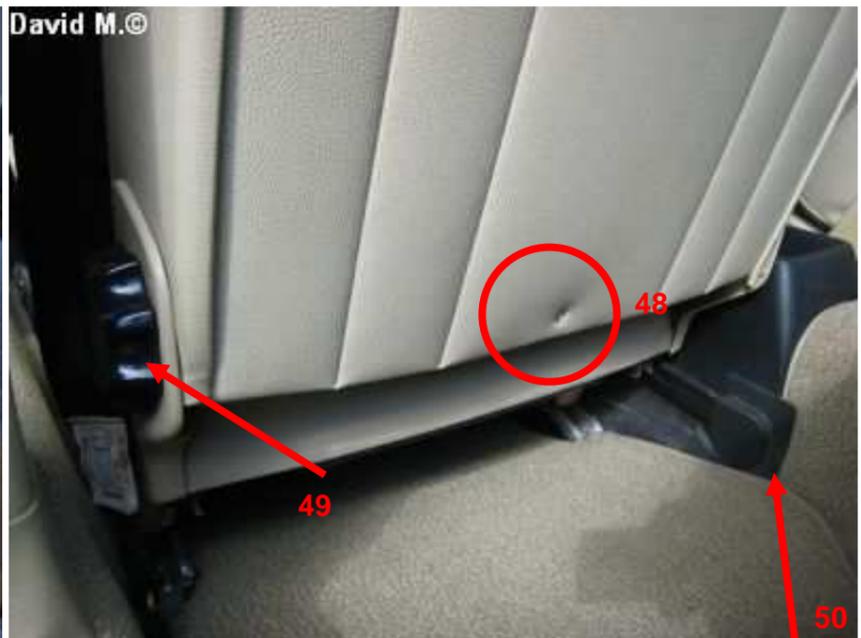
47) hintere Sitzverkleidung unten gesteckt statt geschraubt

- a) gesteckt
- b) geschraubt
- c) anders bei Lederausstattung
- d) geschraubt

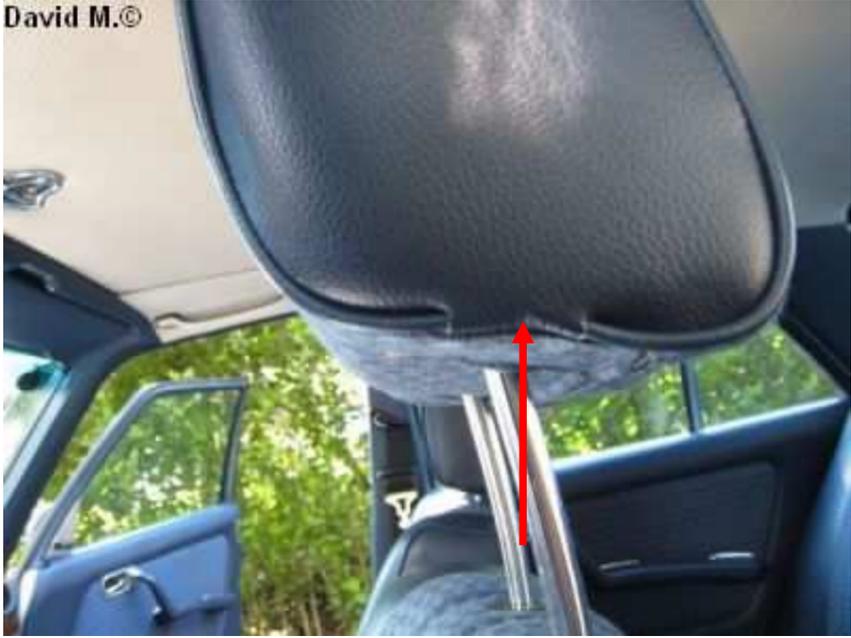
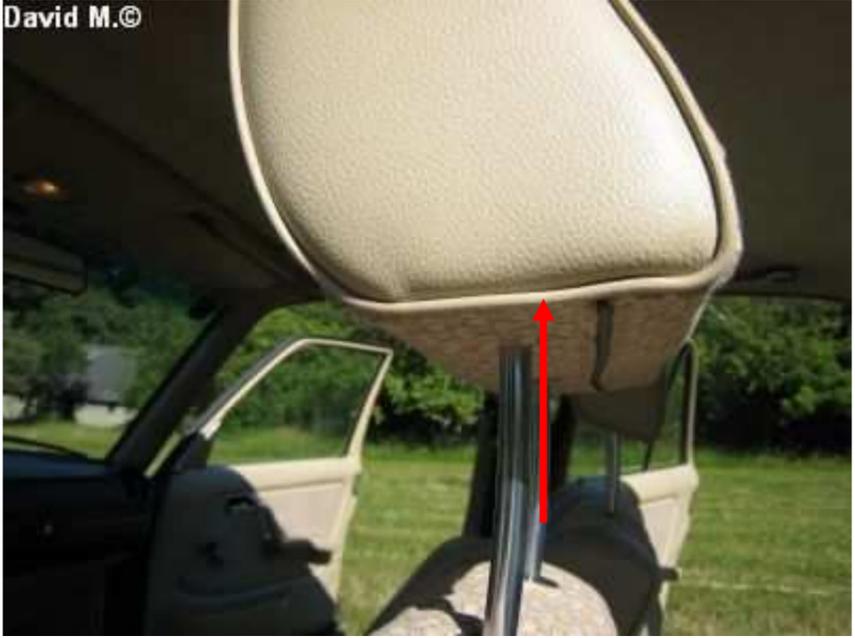
50) Keder der Kopfstützen unten im Bezug endend

- a) Keder im Bezug endend
- b) Keder im Bezug endend
- c) Keder im Bezug endend
- d) Keder durchgehend

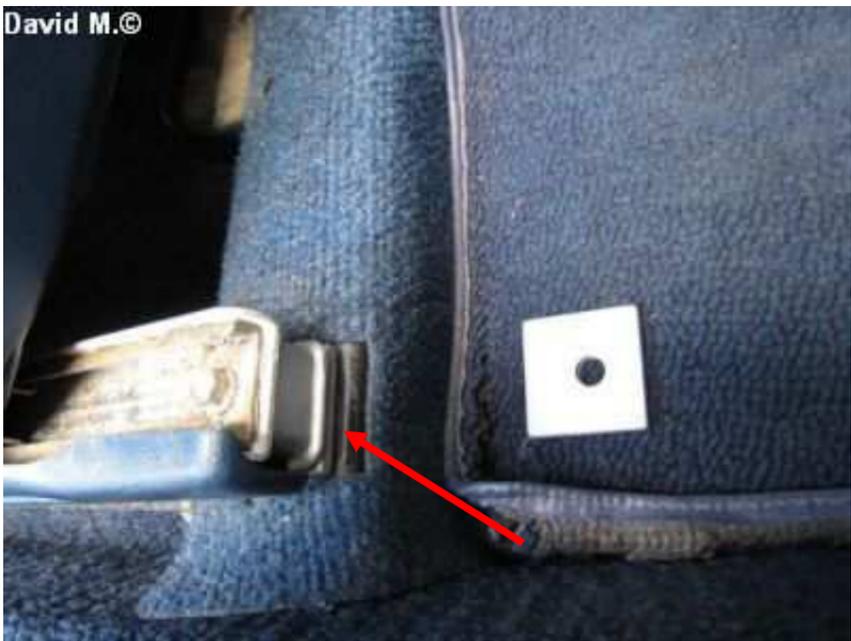
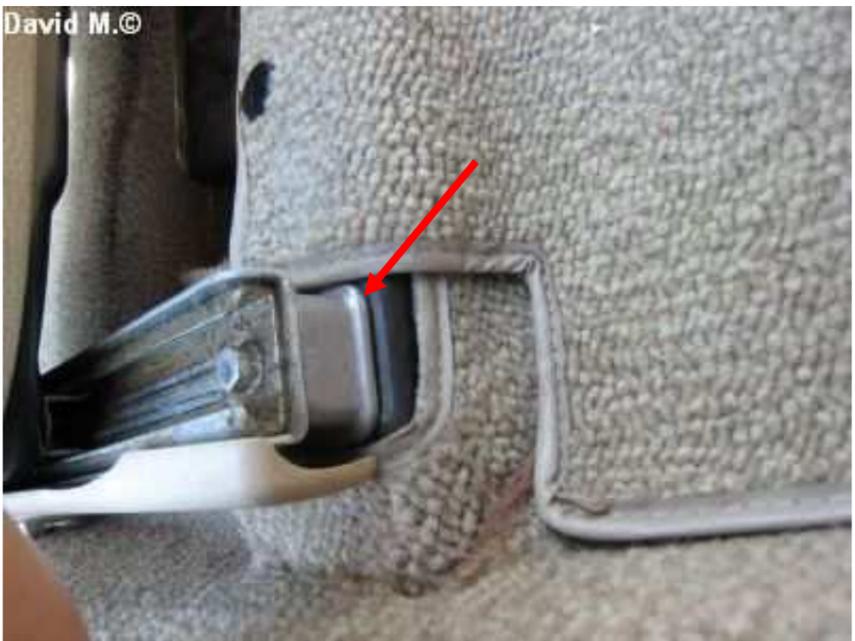
51) Unterlegplatte bei vorderer Sitzverschraubung

- a) nicht feststellbar
- b) nicht mehr feststellbar
- c) keine Unterlegplatte
- d) keine Unterlegplatte

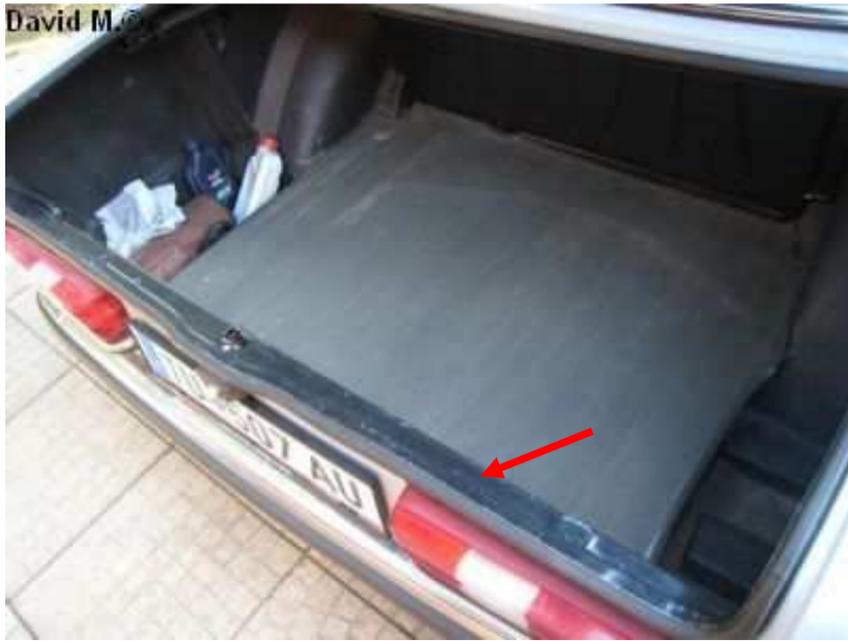
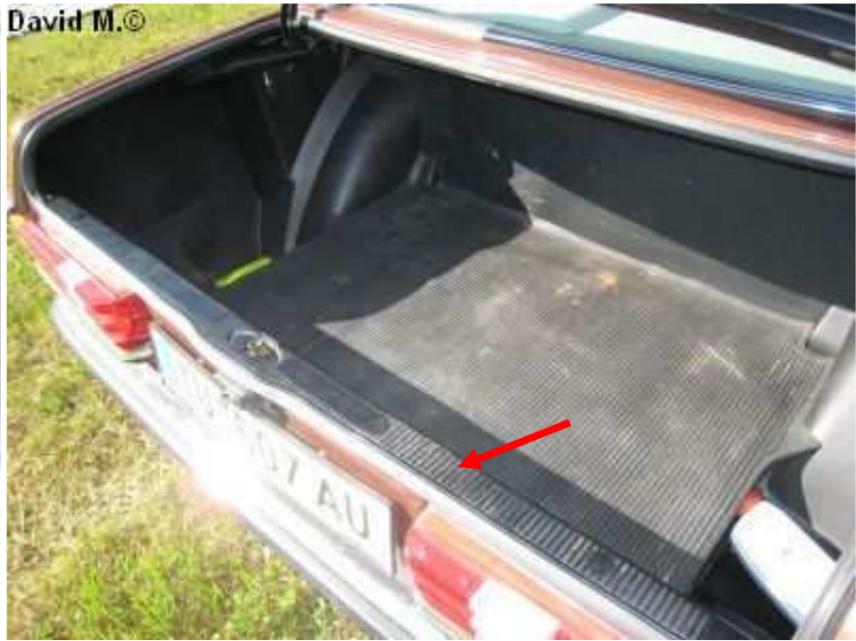
53) Gummimatte im Kofferraum grau

- a) graue Gummimatte
- b) graue Gummimatte
- c) graue Gummimatte
- d) nicht feststellbar

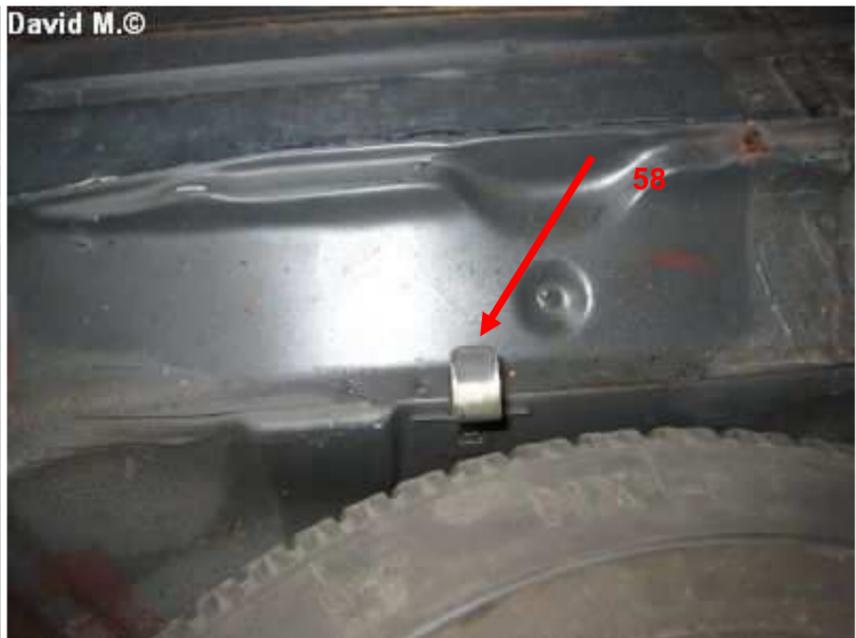
56) Wagenheber mit Drahtklammer gehalten statt Blechklammer

- a) Drahtklammer
- b) nicht mehr feststellbar
- c) Blechlasche
- d) Blechlasche

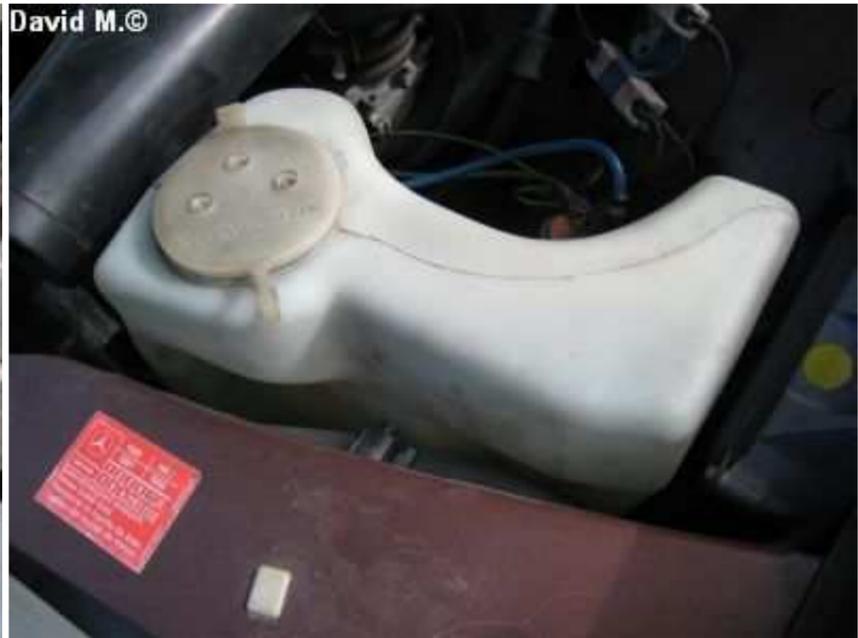
57) Einfülldeckel für Waschwasser kleiner, andere Position

- a) kleiner Deckel
- b) kleiner Deckel
- c) kleiner Deckel
- d) großer Deckel

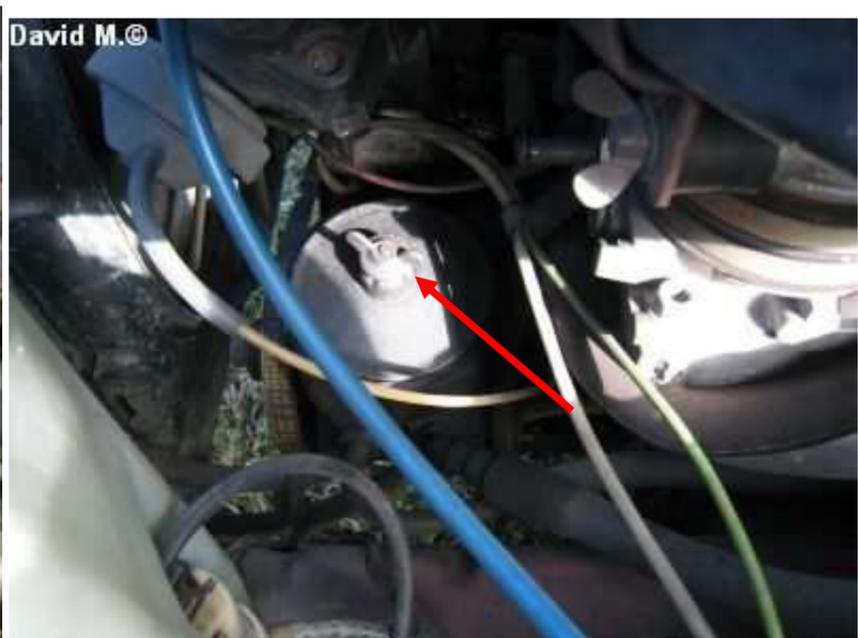
58) Deckel der Servopumpe mit Rändelmutter statt Flügelmutter

- a) Rändelmutter
- b) Flügelmutter
- c) Flügelmutter
- d) Flügelmutter

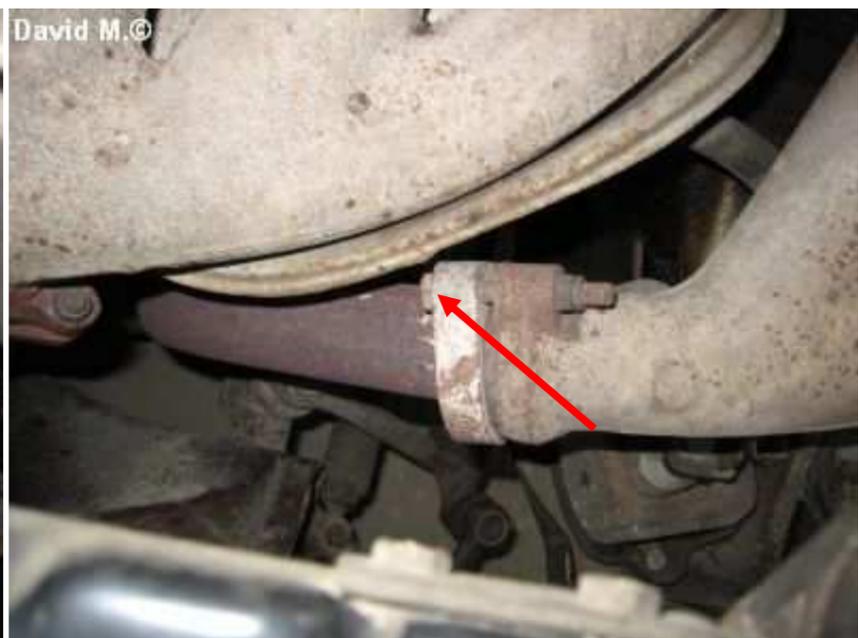
59) Befestigungsschrauben der Auspuffrohre am Krümmer wie /8 mit Federn

- a) Schrauben mit Federn
- b) nicht mehr feststellbar
- c) Schrauben mit Federn
- d) unbekannt

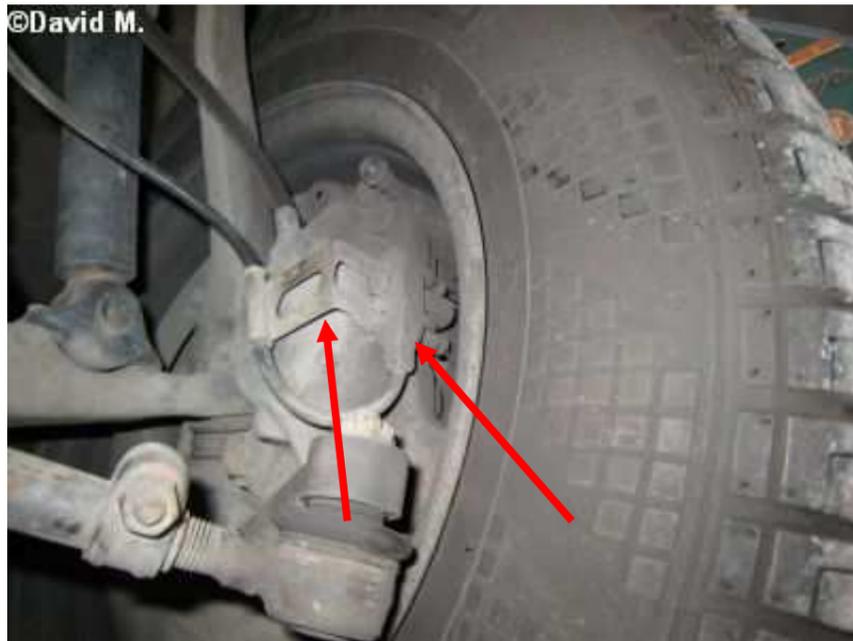
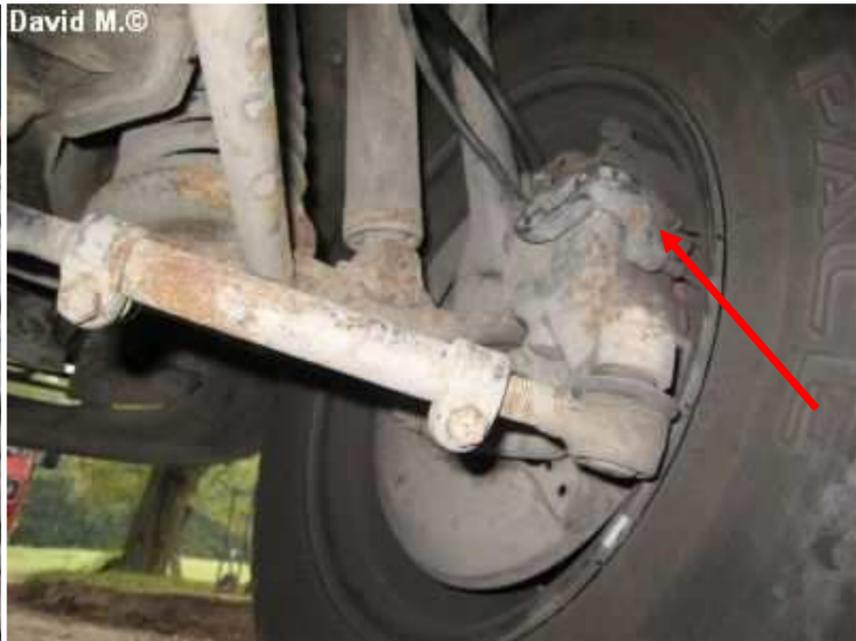
60) andere Verschleißanzeige; Kabel mit Blechhalter am Bremssattel

- a) unbekannt
- b) nicht mehr feststellbar
- c) mit Blechhalter
- d) unbekannt

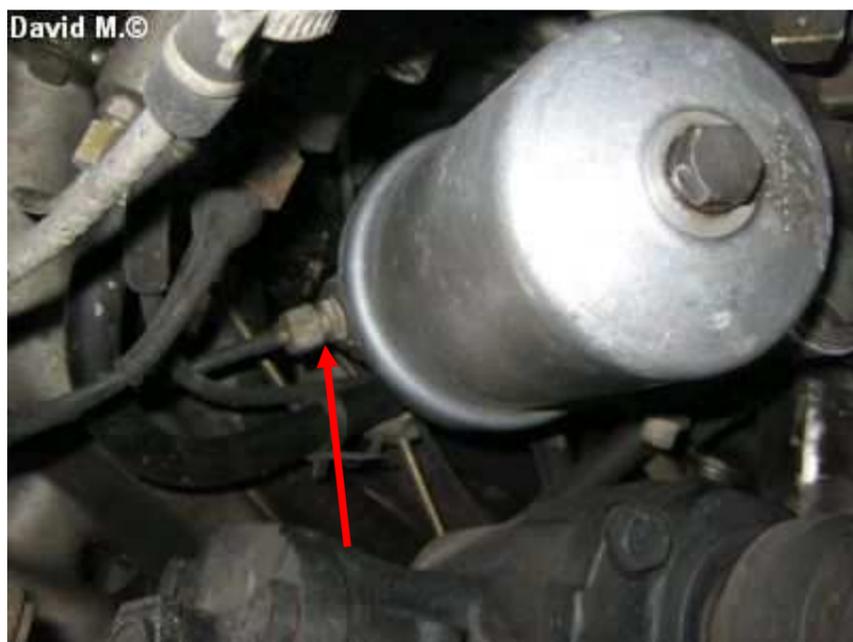
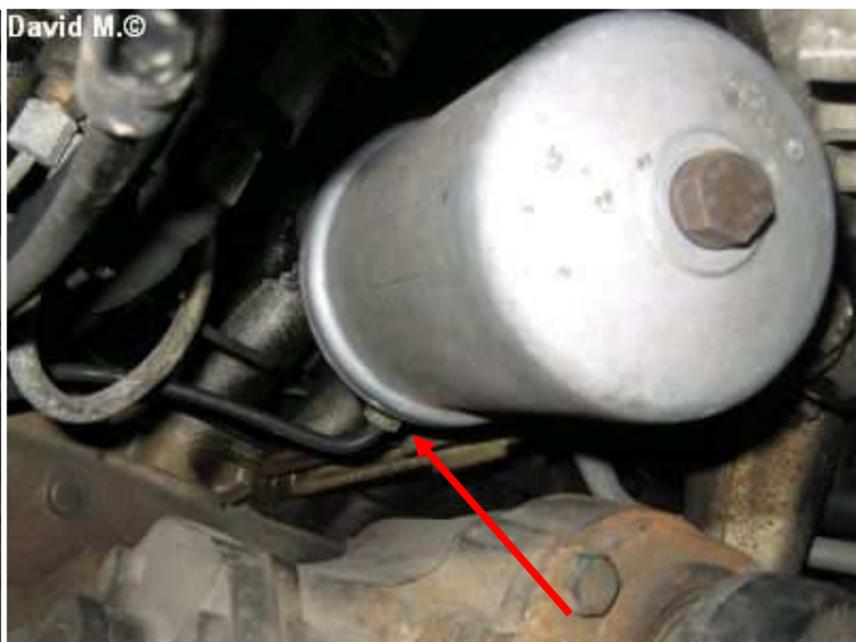
61) Öldruckleitung am Filtergehäuse mit Überwurfmutter befestigt; andere Position

- a) unbekannt
- b) nicht mehr feststellbar
- c) unbekannt
- d) unbekannt
